# Itäinen pitkäkatu

Arvio kadun kävelyn olosuhteista

Lokakuu 2021 / Marie Nyman, Taneli Pärssinen, Jaana Mäkinen, Stella Aaltonen

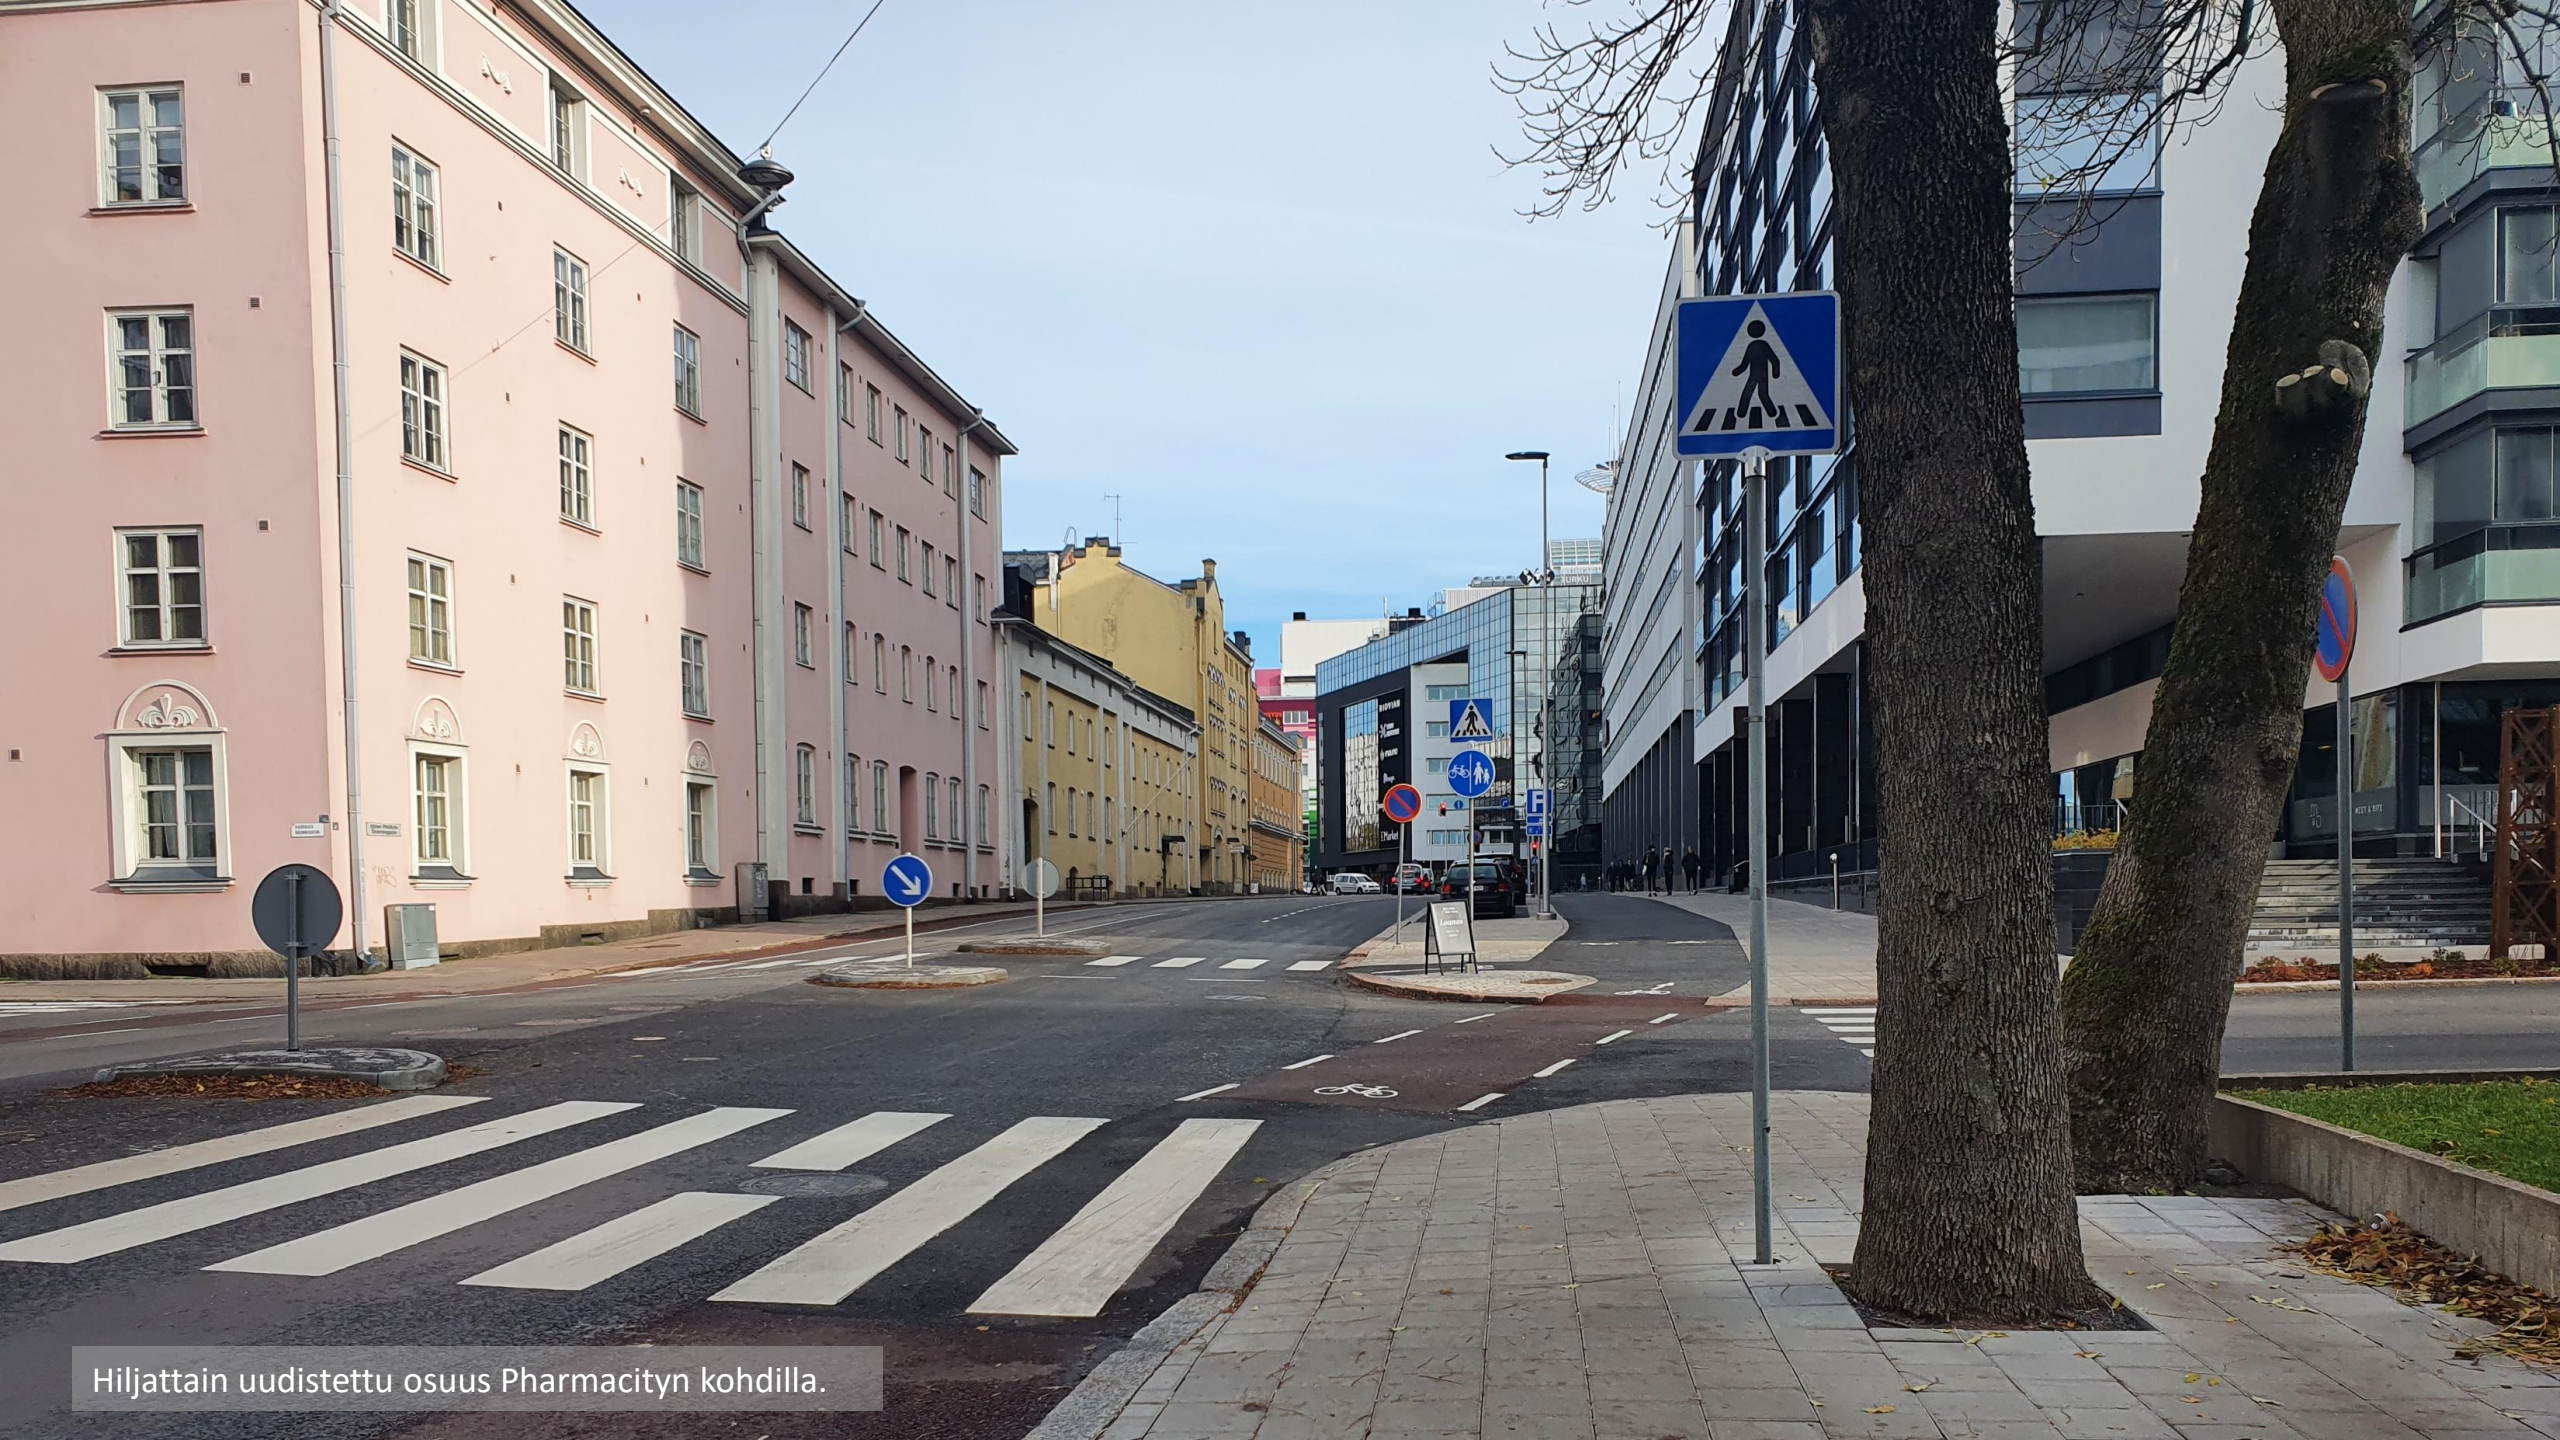
Hiljattain uudistettu osuus Pharmacityn kohdilla.

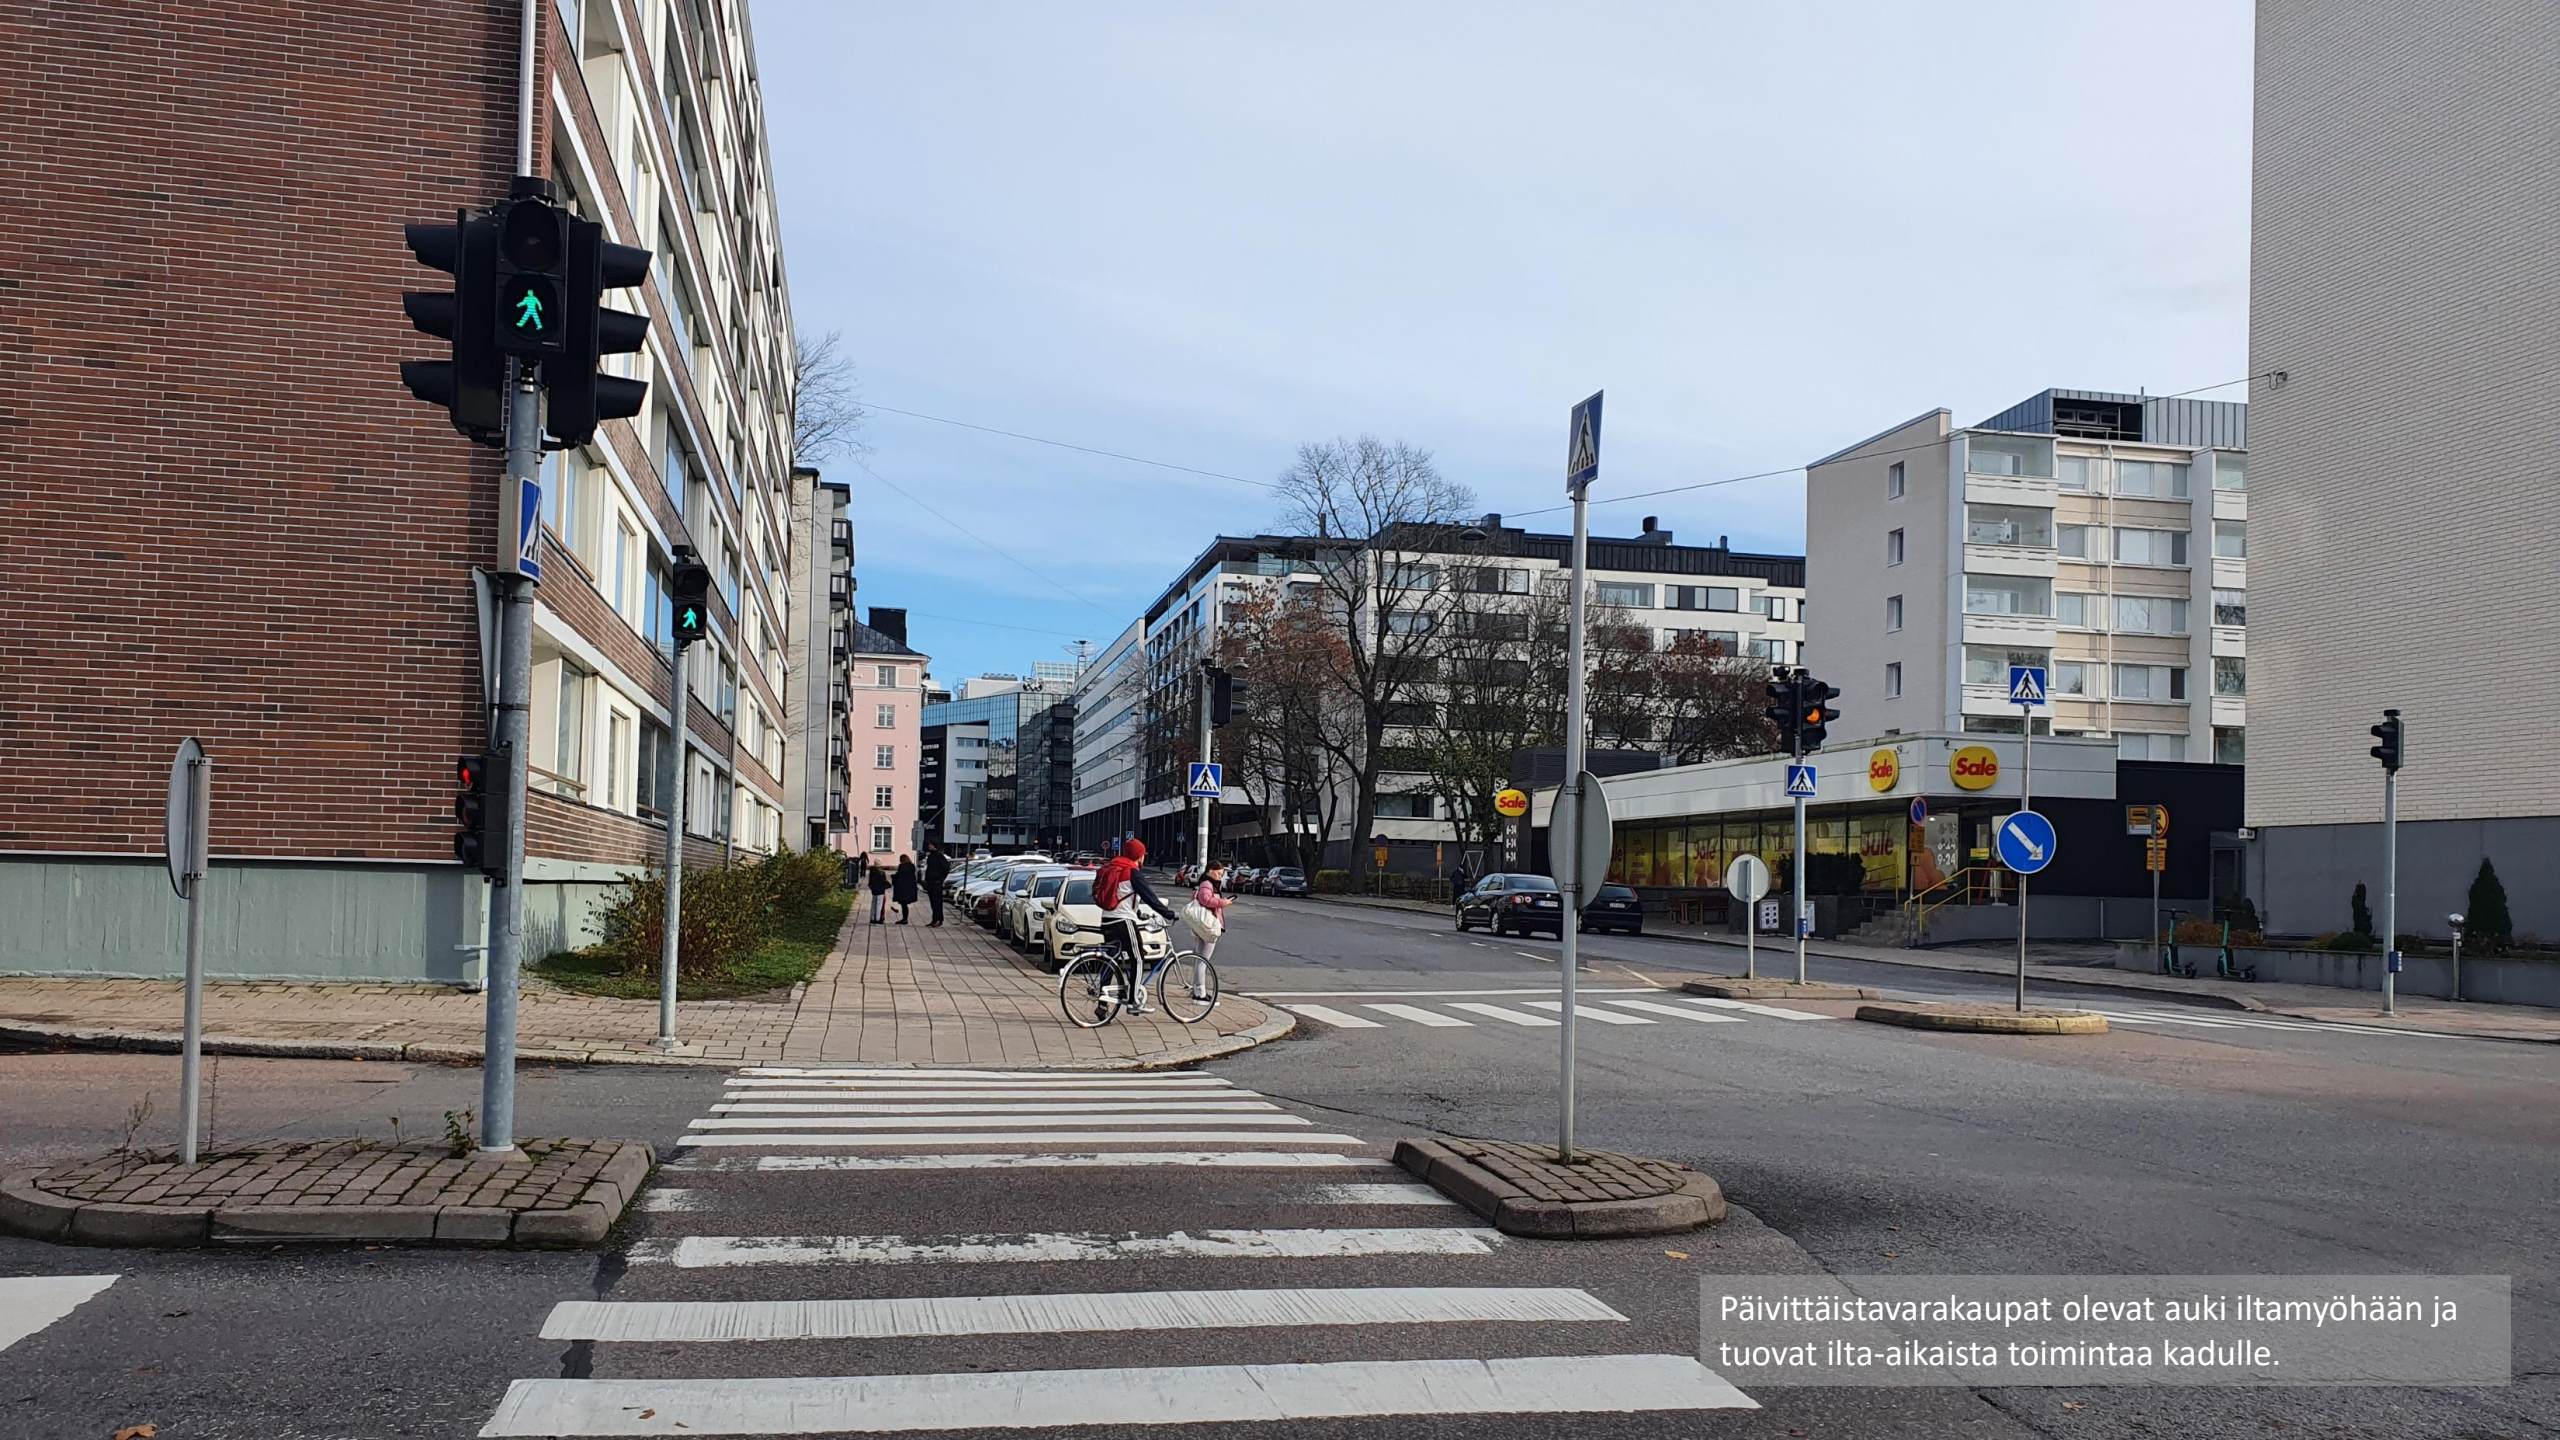
Päivittäistavarakaupat ovat auki iltamyöhään ja tuovat ilta-aikaista toimintaa kadulle.

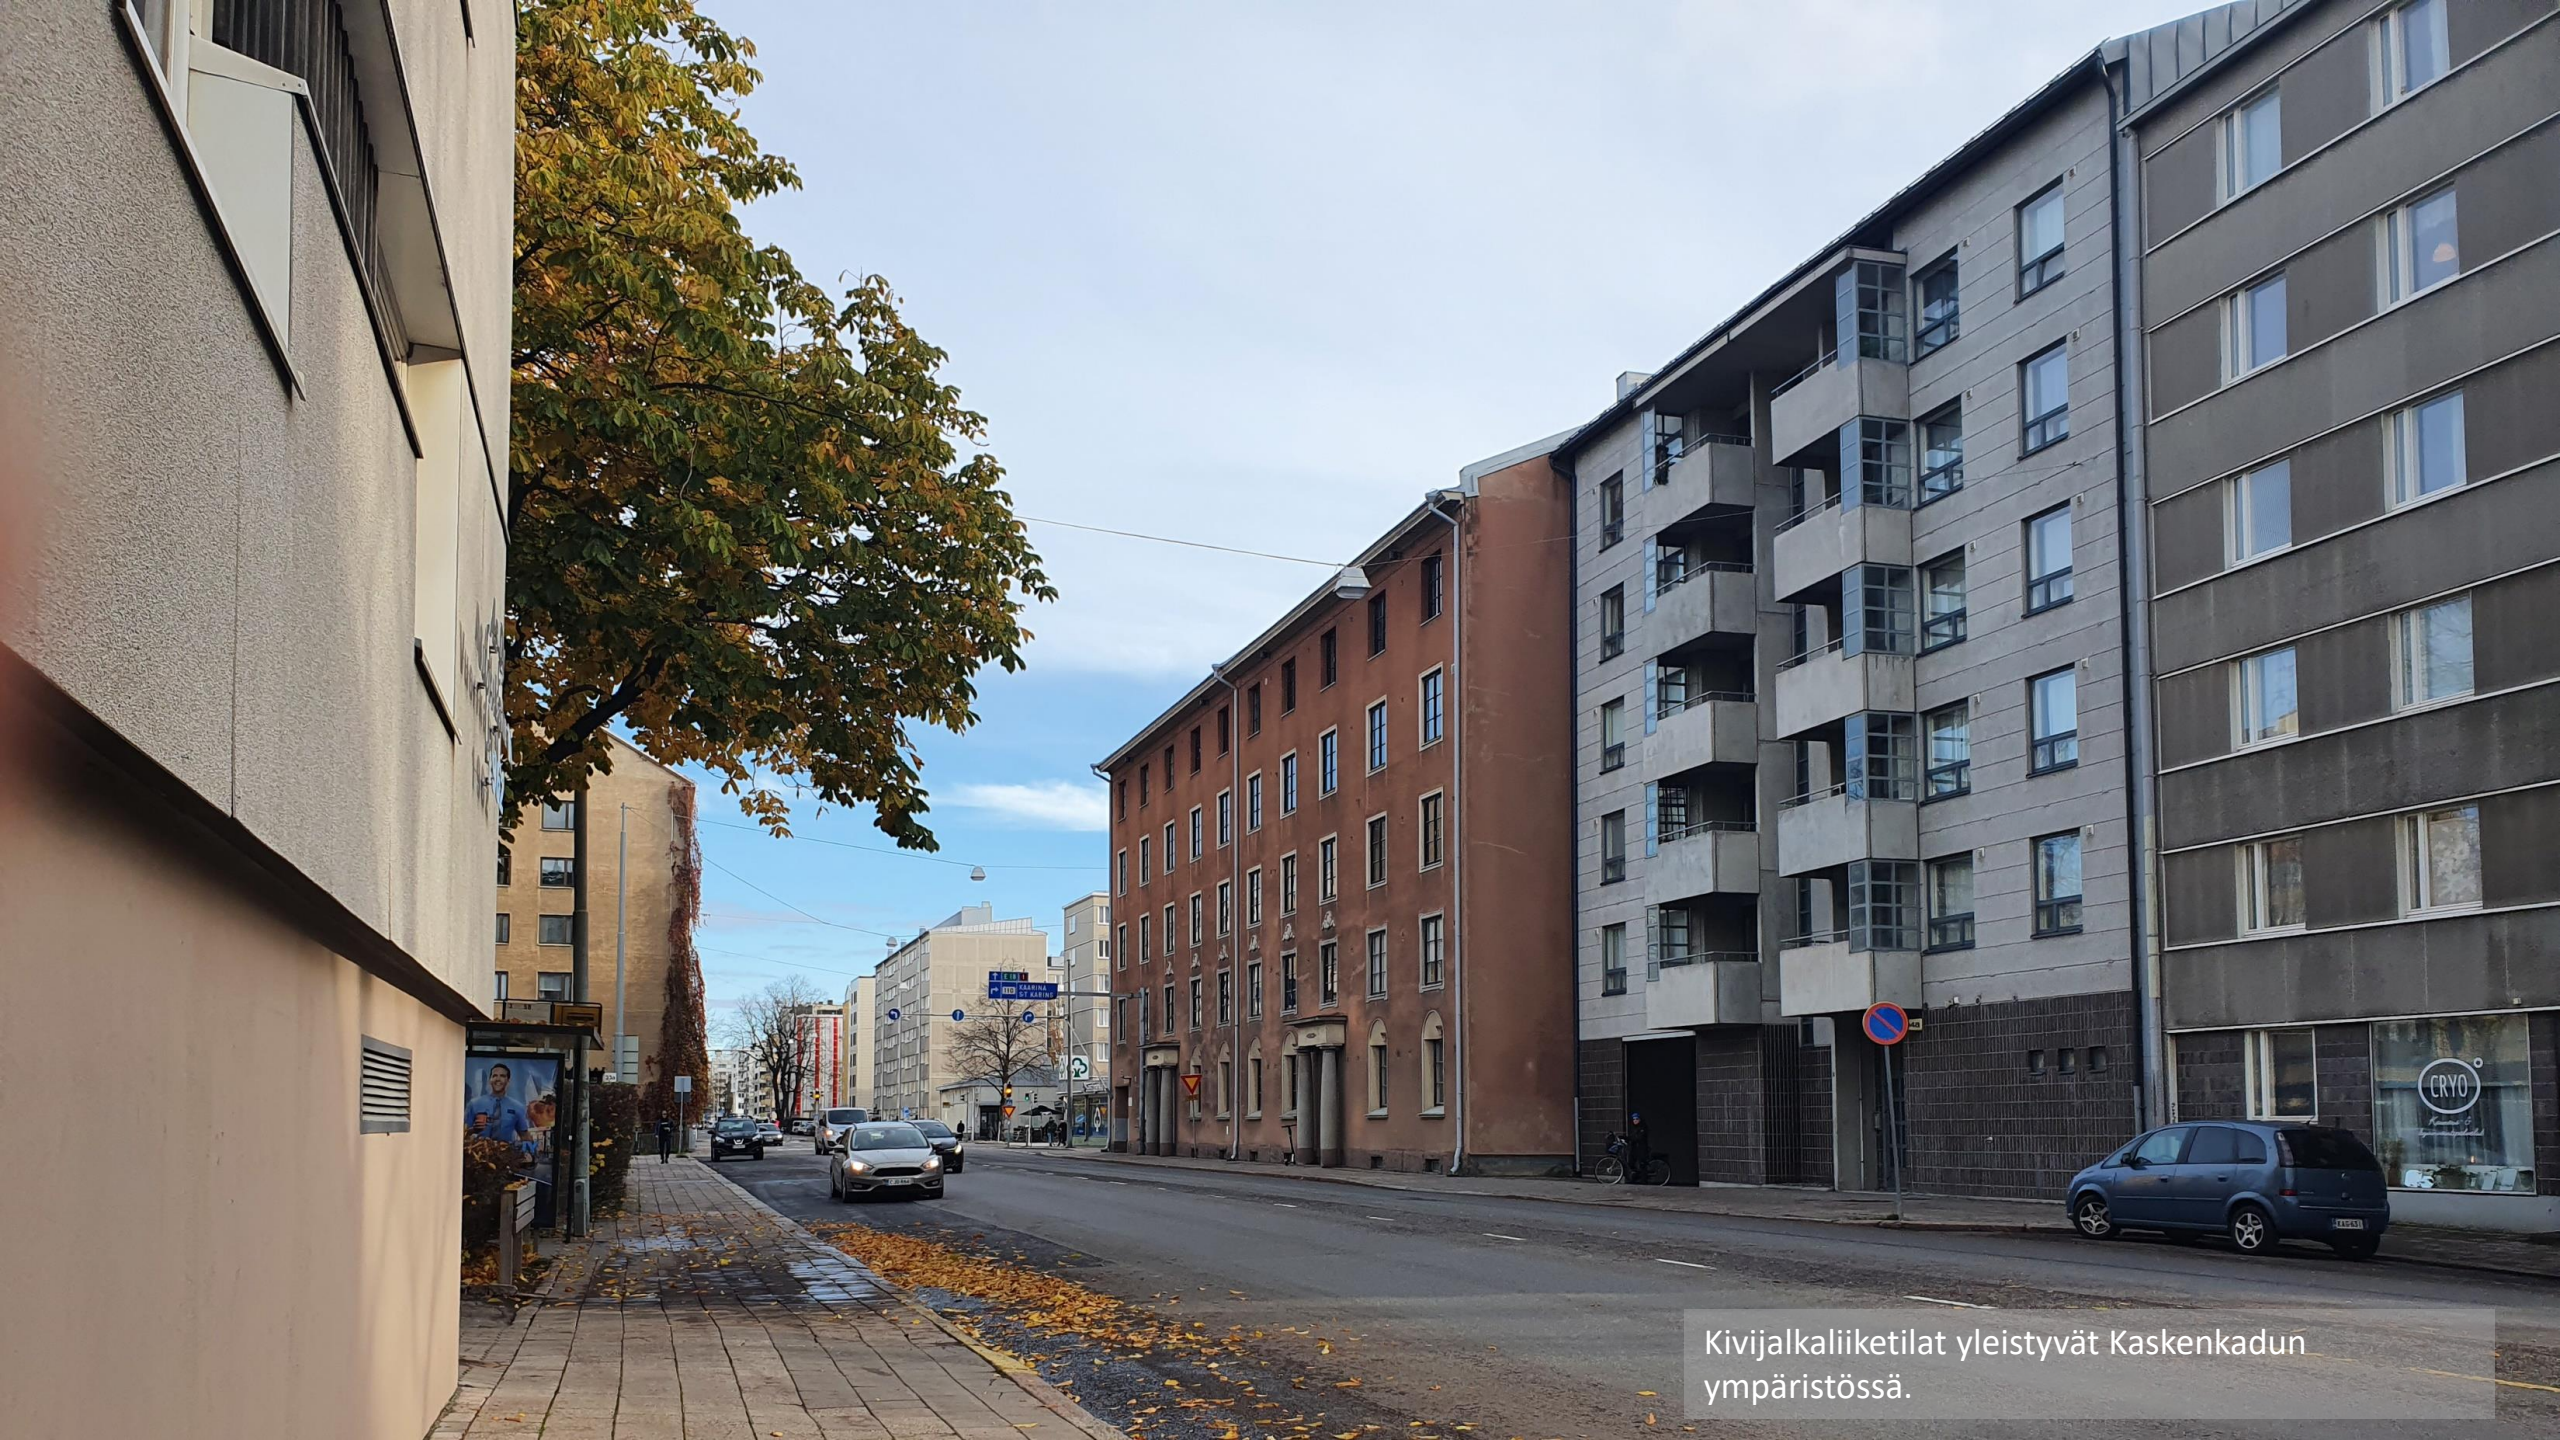
Kivijalkaliiketilat yleistyvät Kaskenkadun  
ympäristössä.

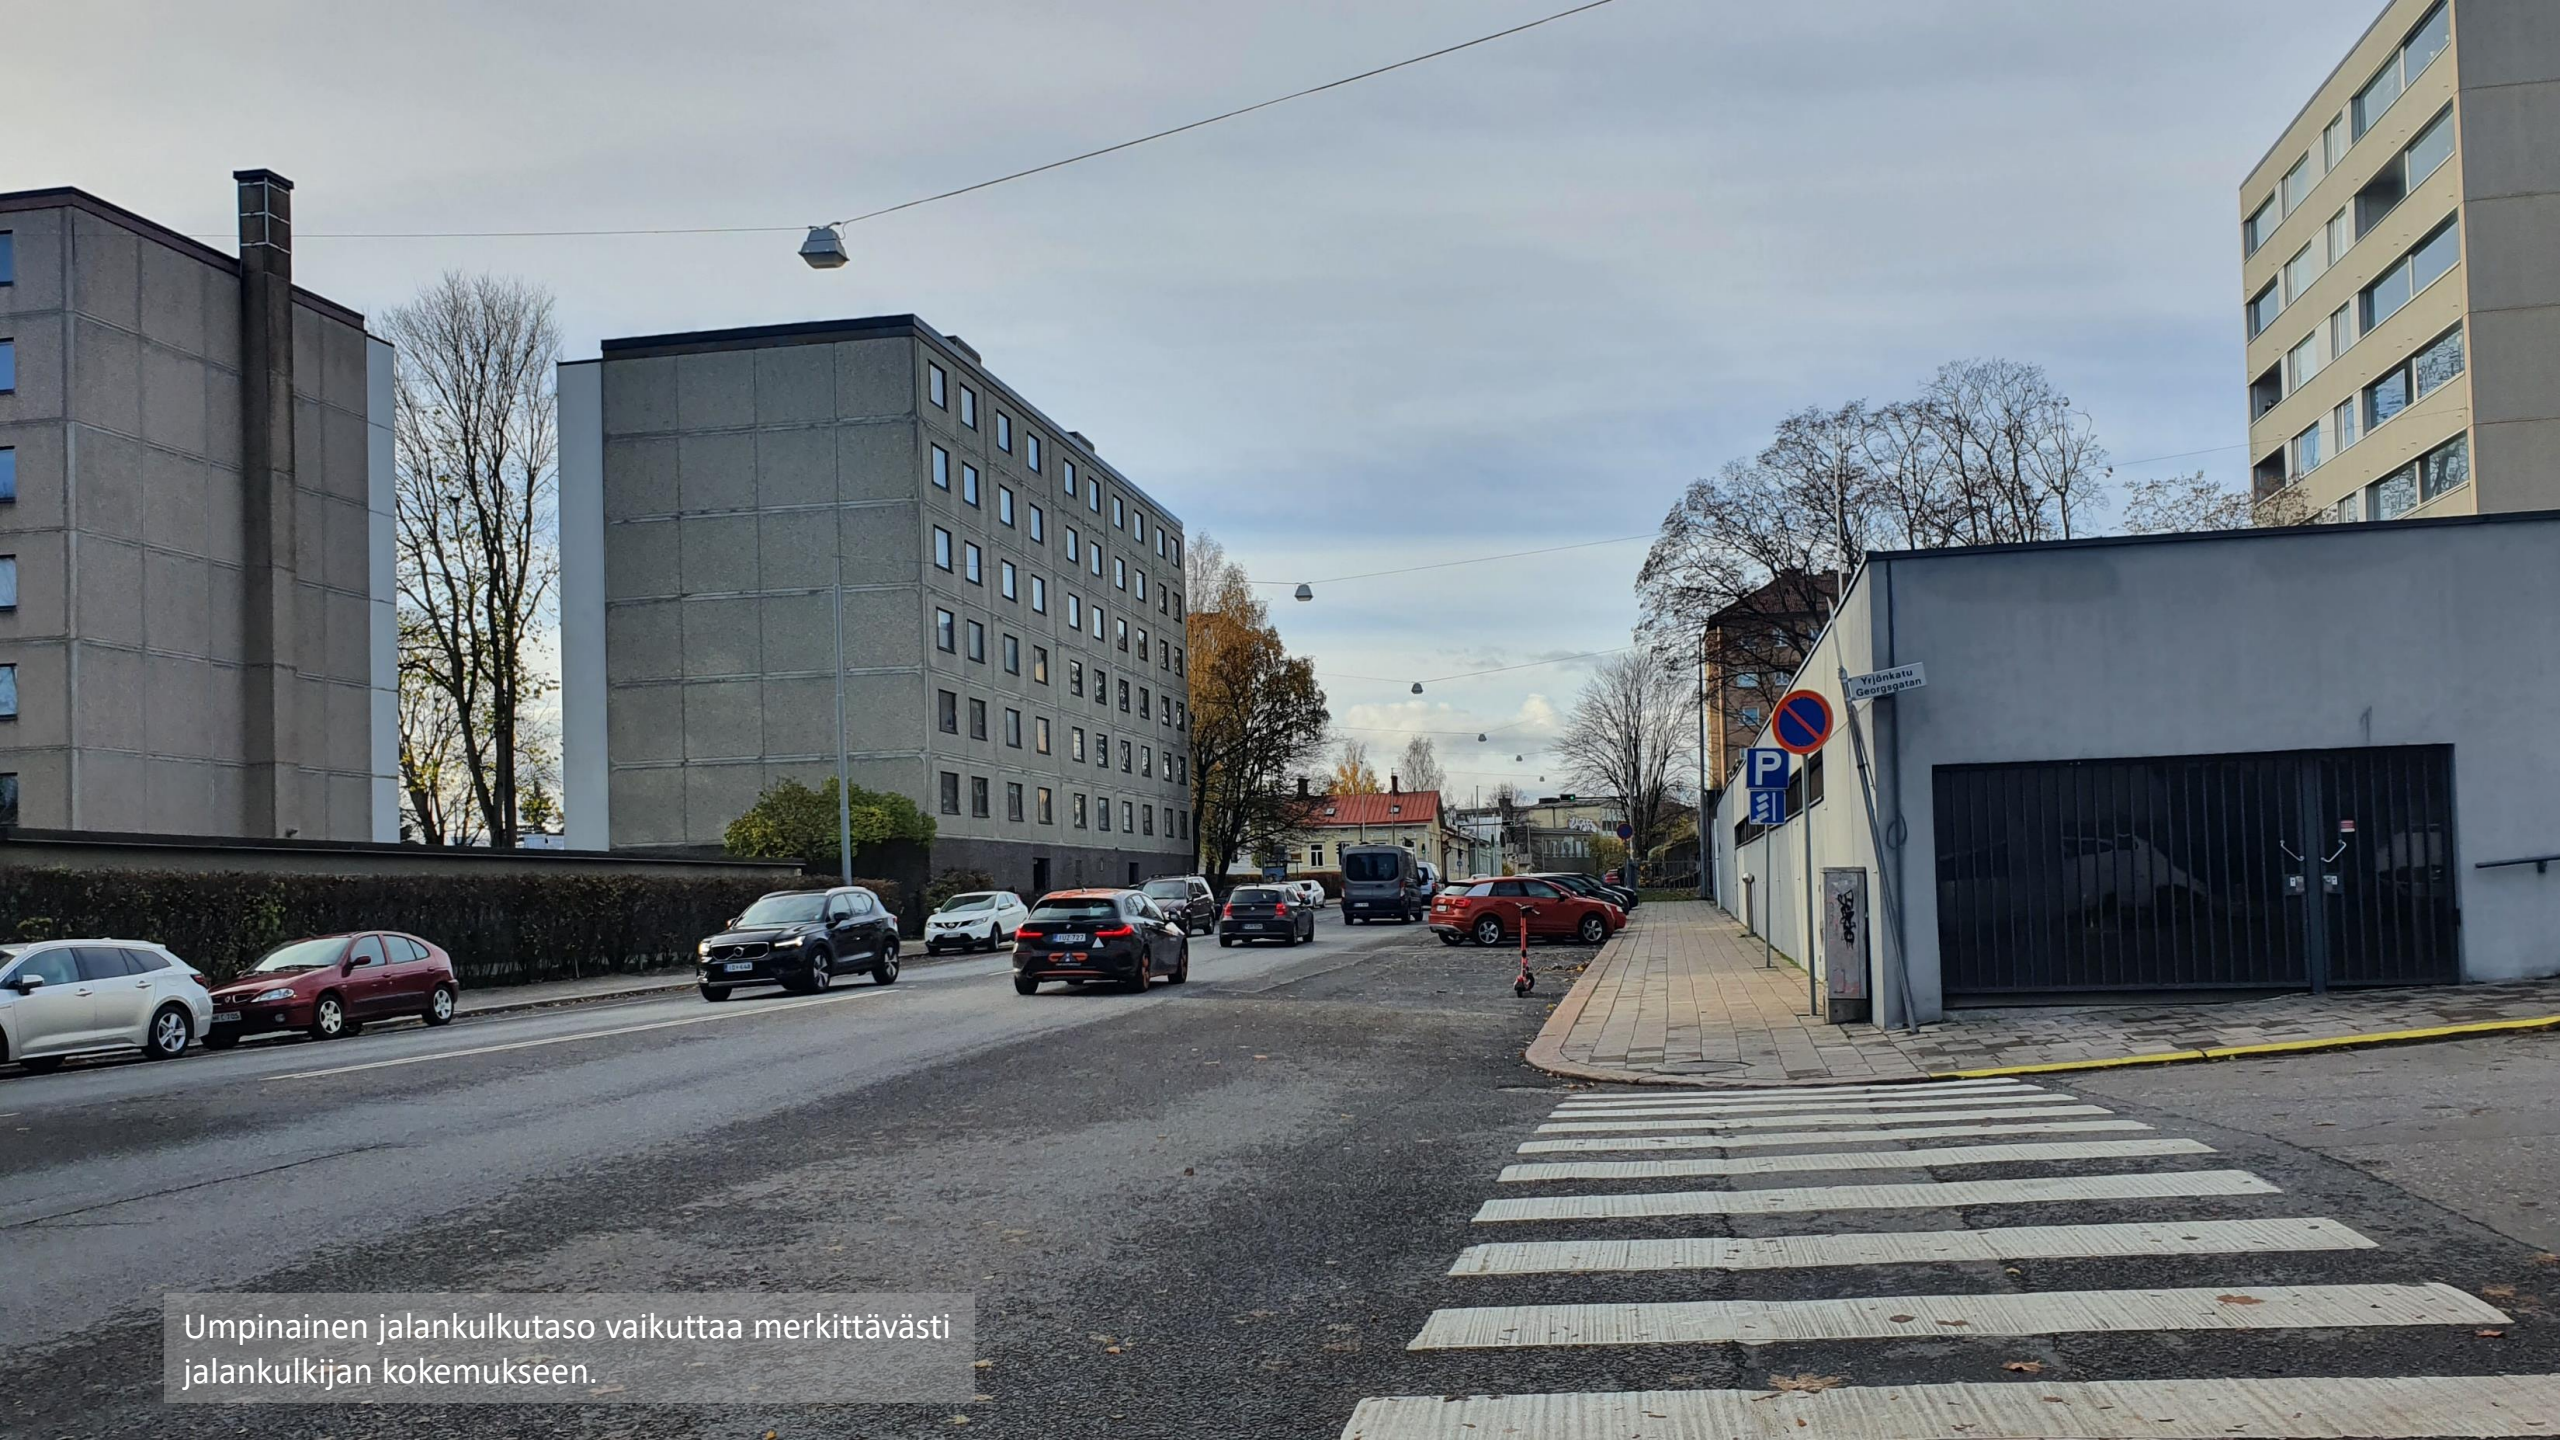
Umpinainen jalankulkutaso vaikuttaa merkittävästi jalankulkijan kokemukseen.

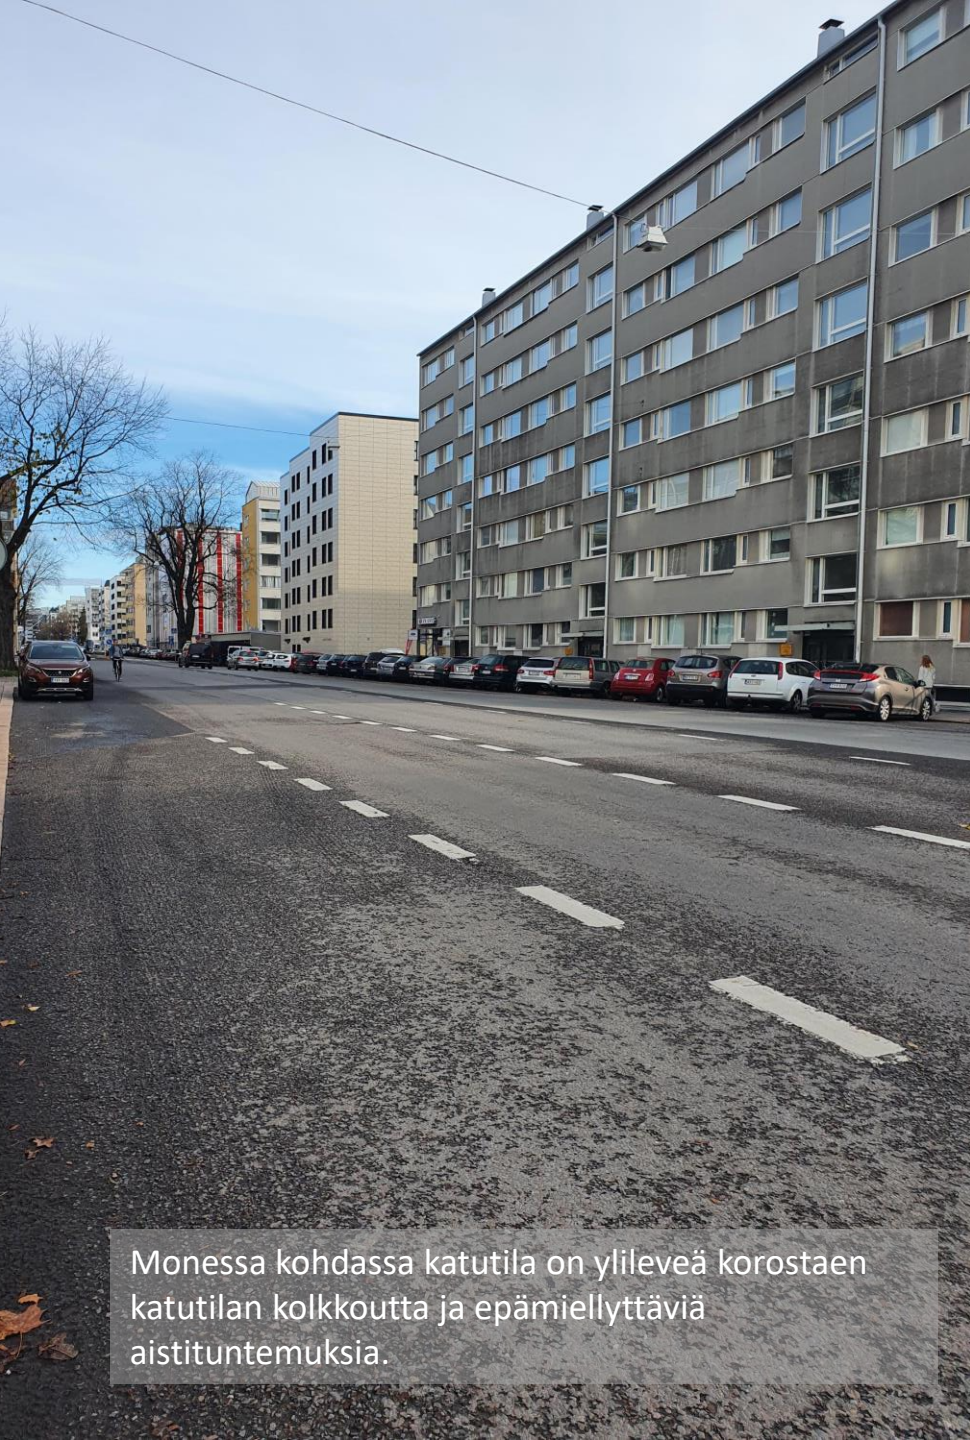
Monessa kohdassa katutila on ylileveä korostaen katutilan kolkkoutta ja epämiellyttäviä aistituntemuksia.

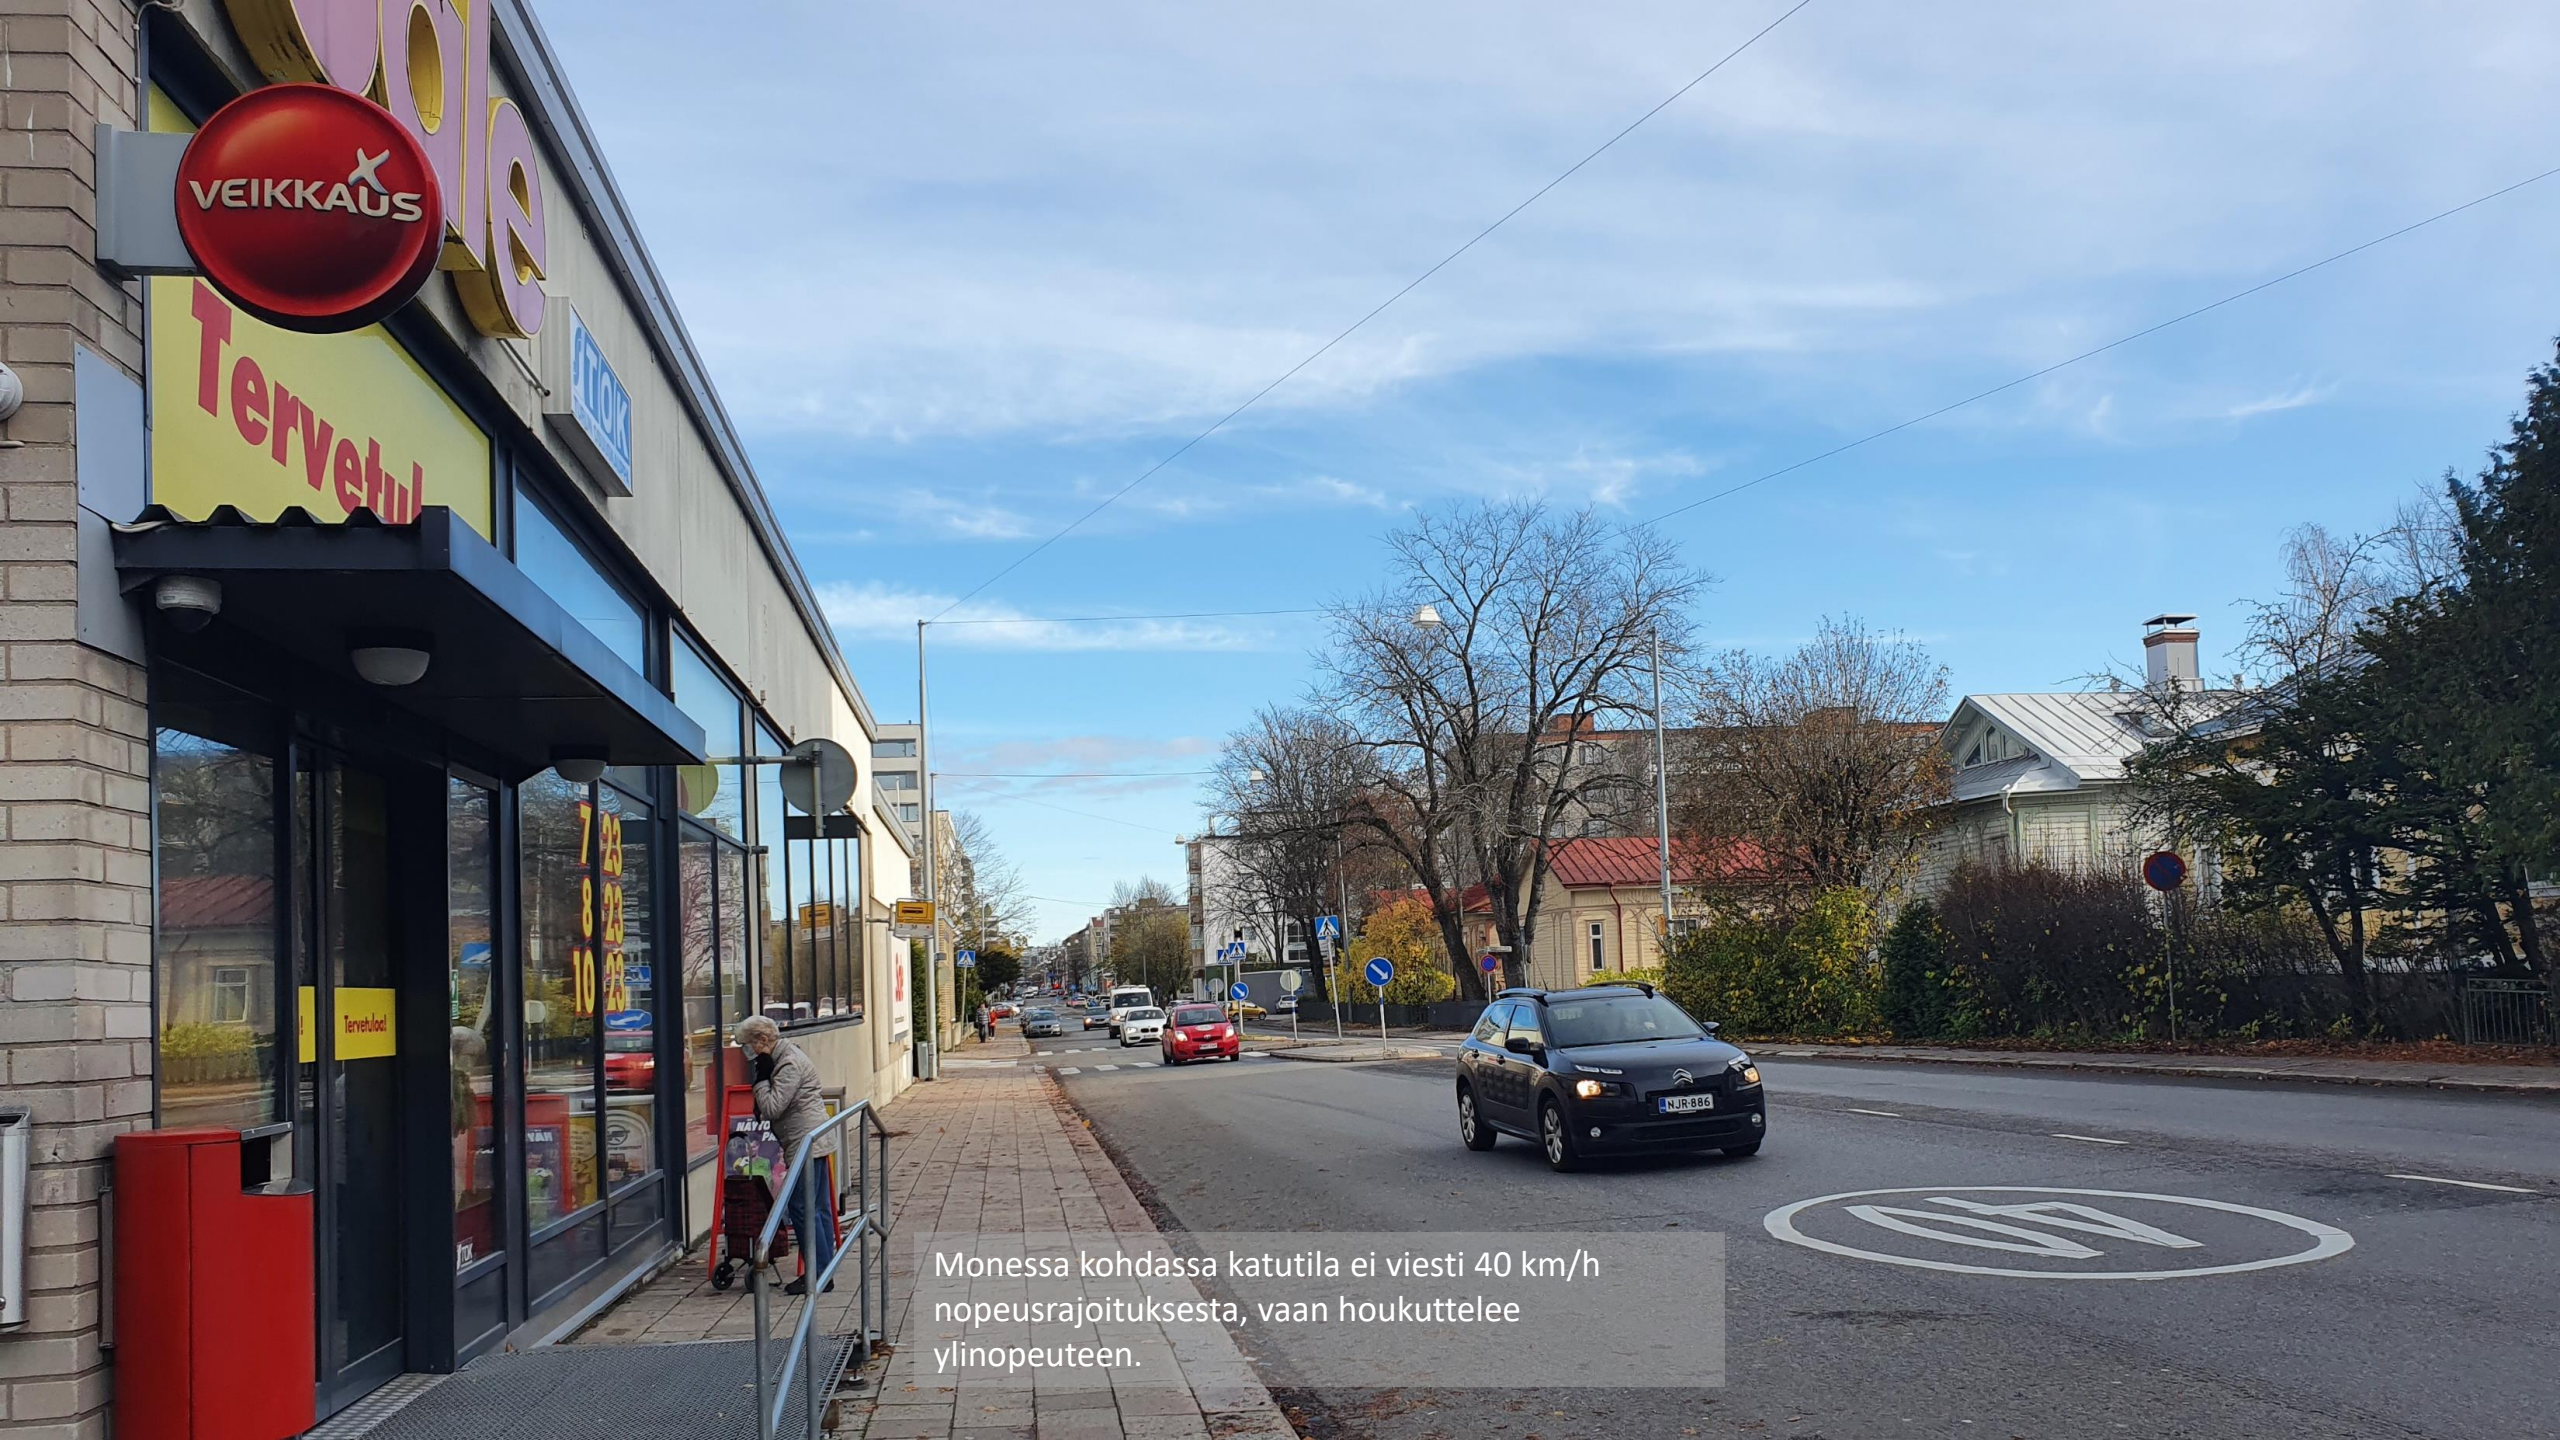
Monessa kohdassa katutila ei viesti 40 km/h nopeusrajoituksesta, vaan houkuttelee ylinopeuteen.
