# Itäinen pitkäkatu

Arvio kadun kävelyn olosuhteista

Lokakuu 2021 / Marie Nyman, Taneli Pärssinen, Jaana Mäkinen, Stella Aaltonen

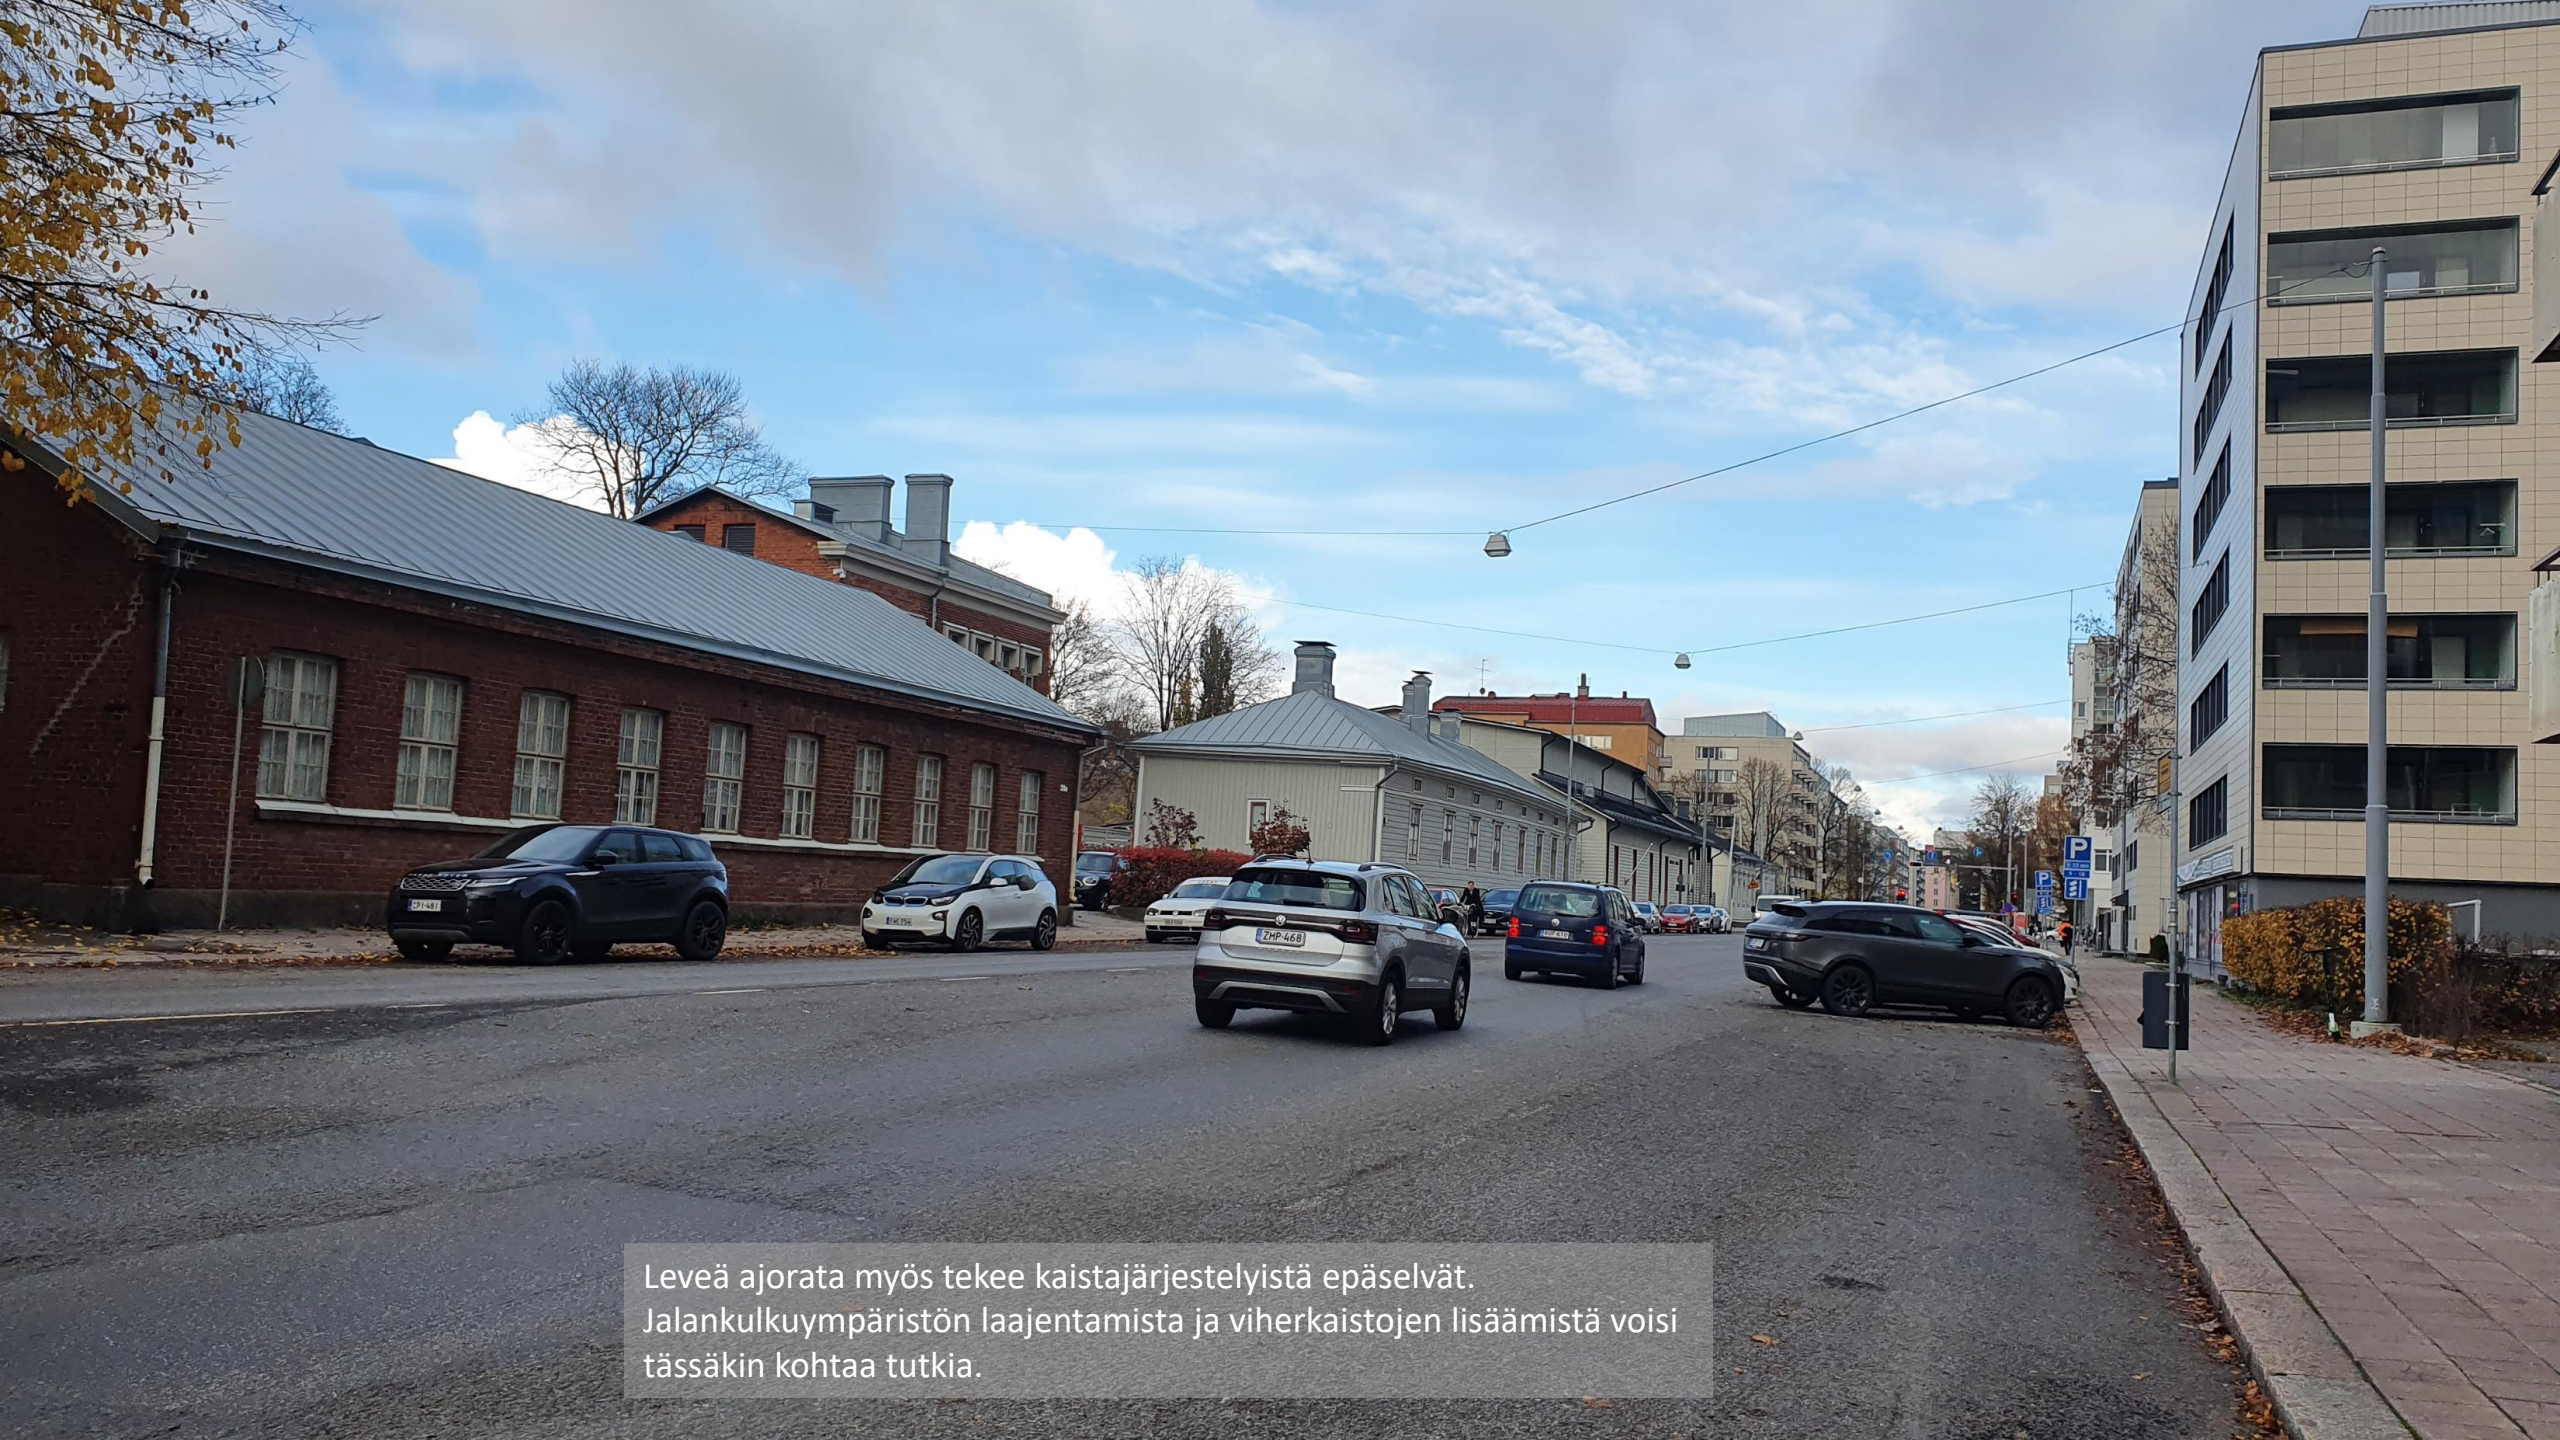
Leveä ajorata myös tekee kaistajärjestelyistä epäselvät.  
Jalankulkuympäristön laajentamista ja viherkaistojen lisäämistä voisi  
tässäkin kohtaa tutkia.

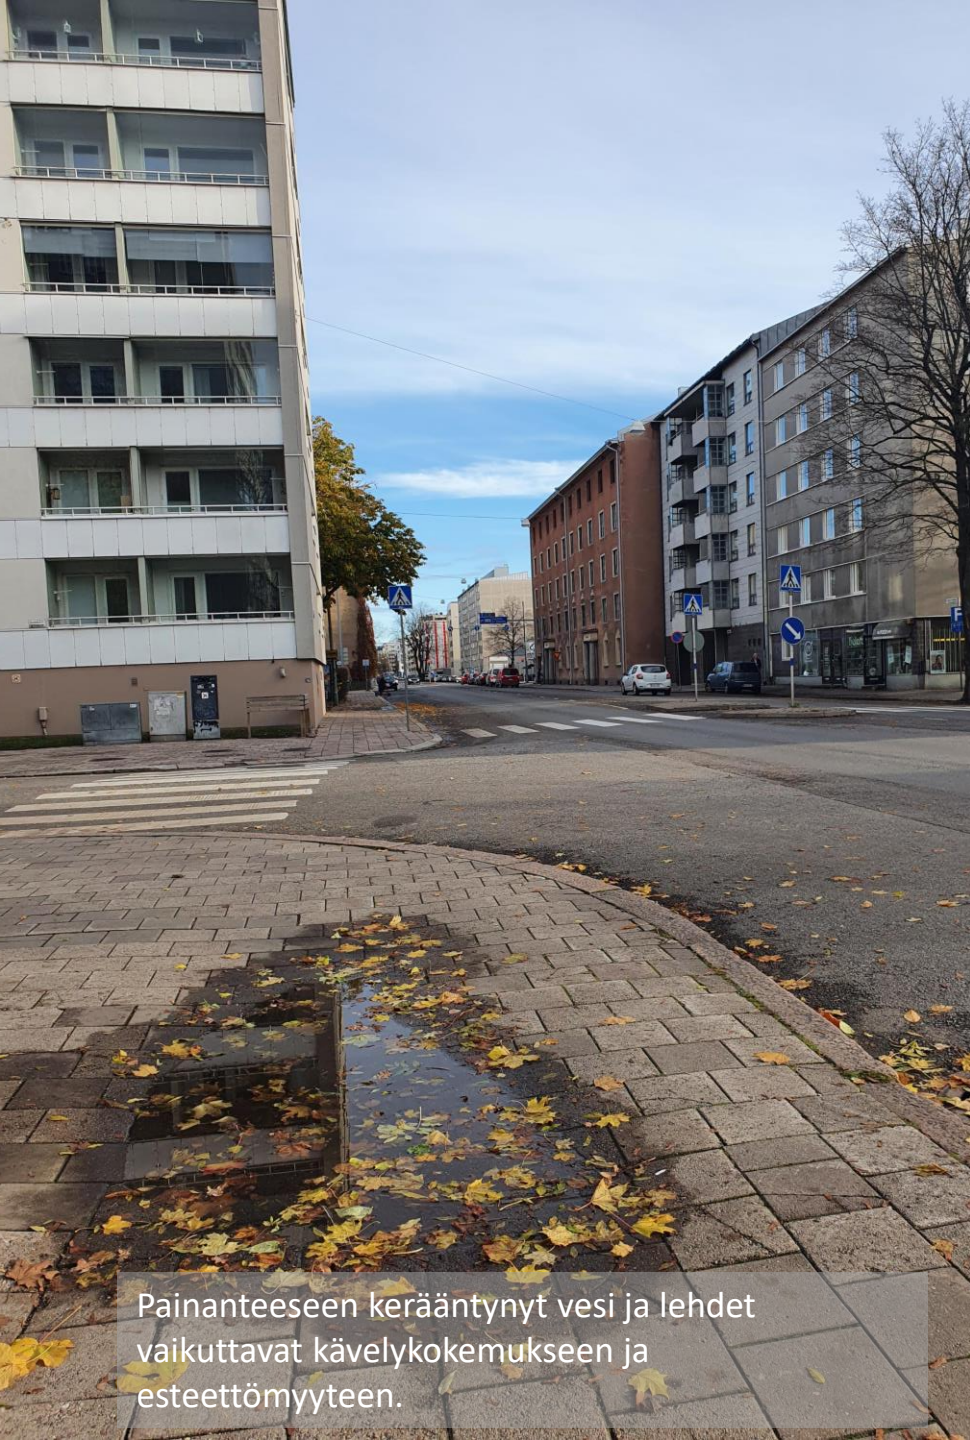
Painanteeseen kerääntynyt vesi ja lehdet vaikuttavat kävelykokemukseen ja esteettömyyteen.

- Betonilaatoin päällystetyt jalankulkualueet ovat perinteisiä Turussa ja ne tunnistetaan hyvin alueina, joilla esim. ei saa pyöräillä.
- Itäisellä pitkä kadulla on paikoin huonokuntoista laatoitusta, jossa esim. vesi kerääntyy painanteisiin, laatat ovat rikki tai nousseet.
- Viimeistelty laatoitus parantaa jalkakäytävien esteettömyyttä ja viihtyisyyttä.
- Huonokuntoisen laatoituksen uusimistarpeiden kartoitus?

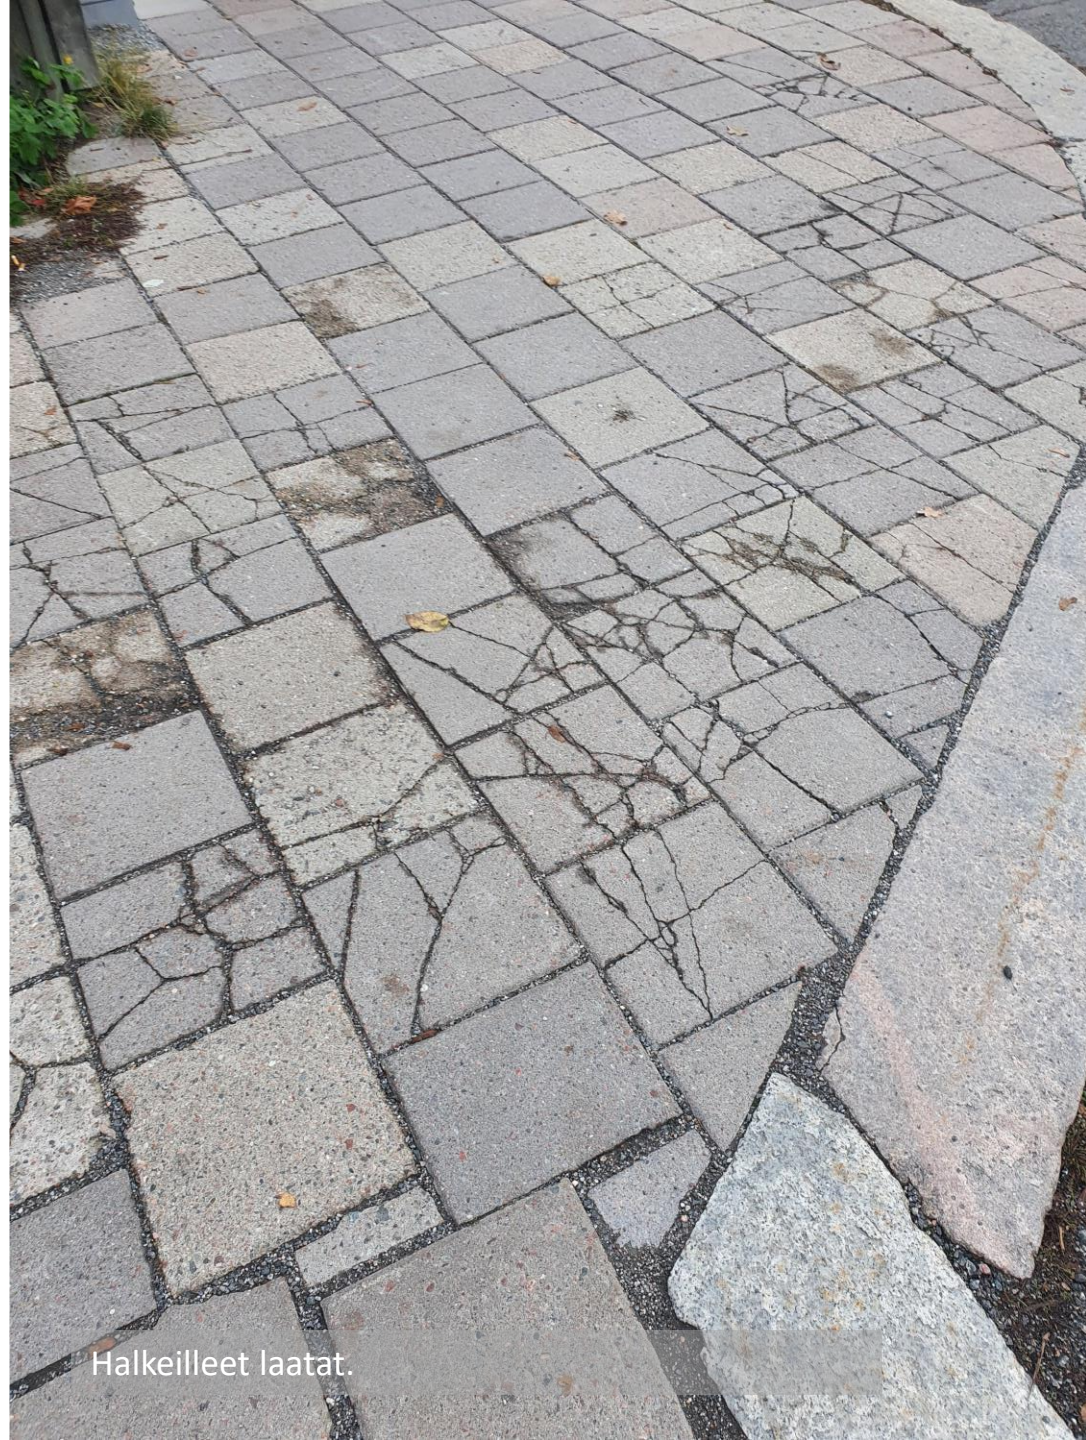
Halkeilleet laatat.

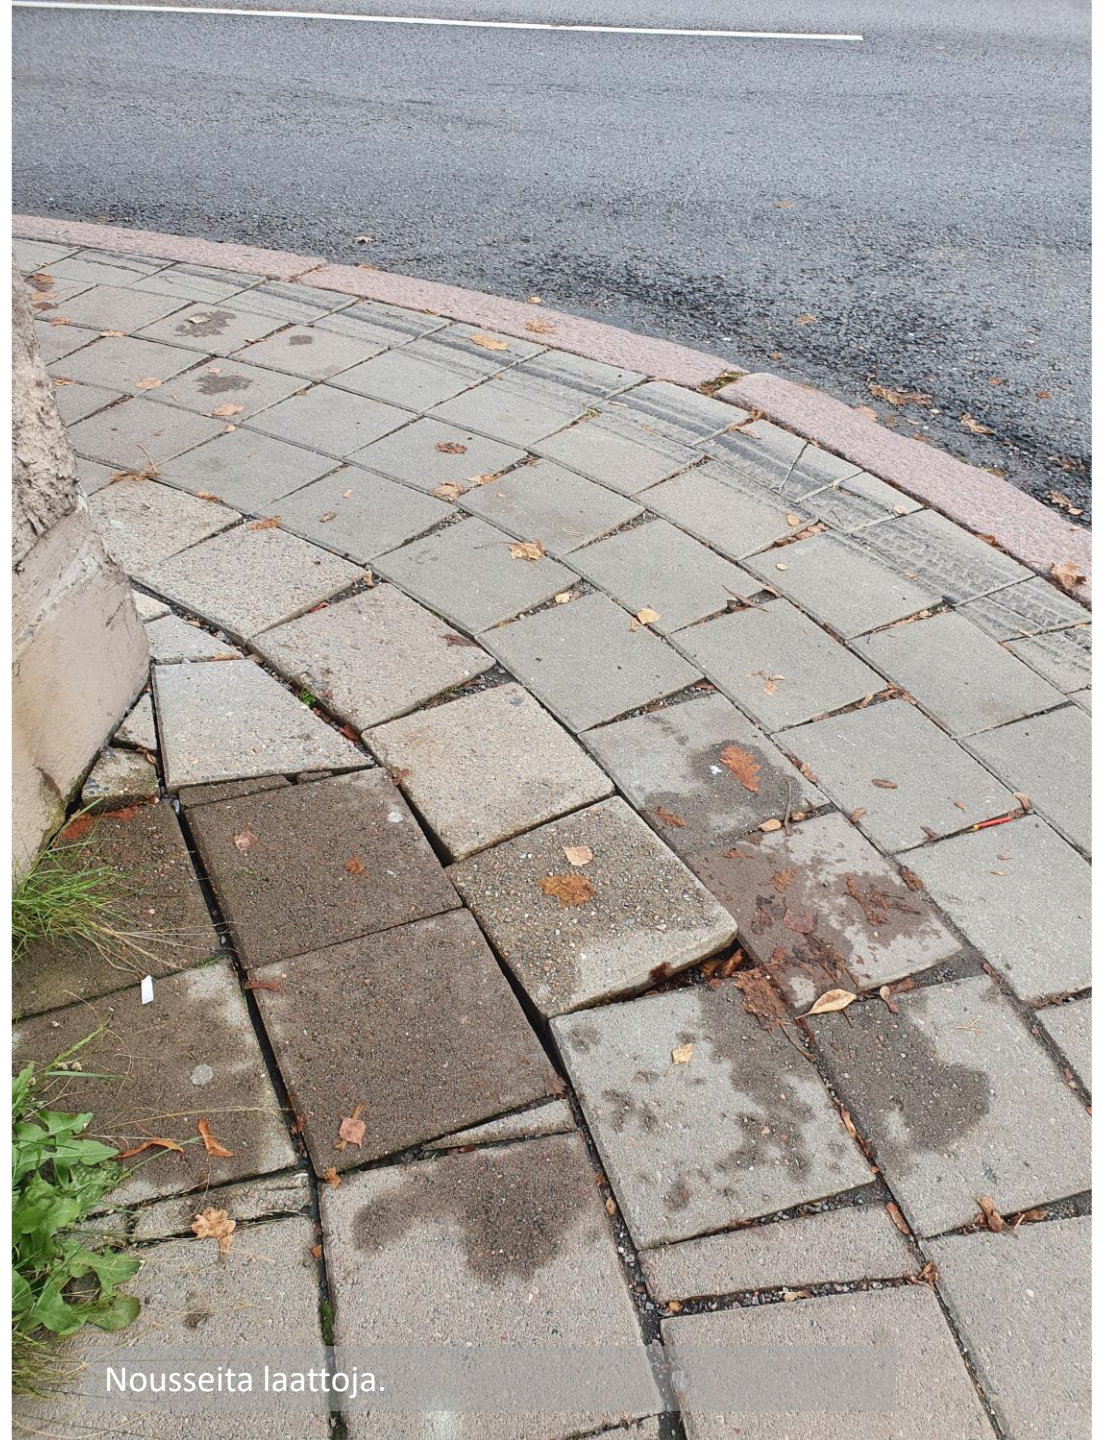
Nousseita laattoja.

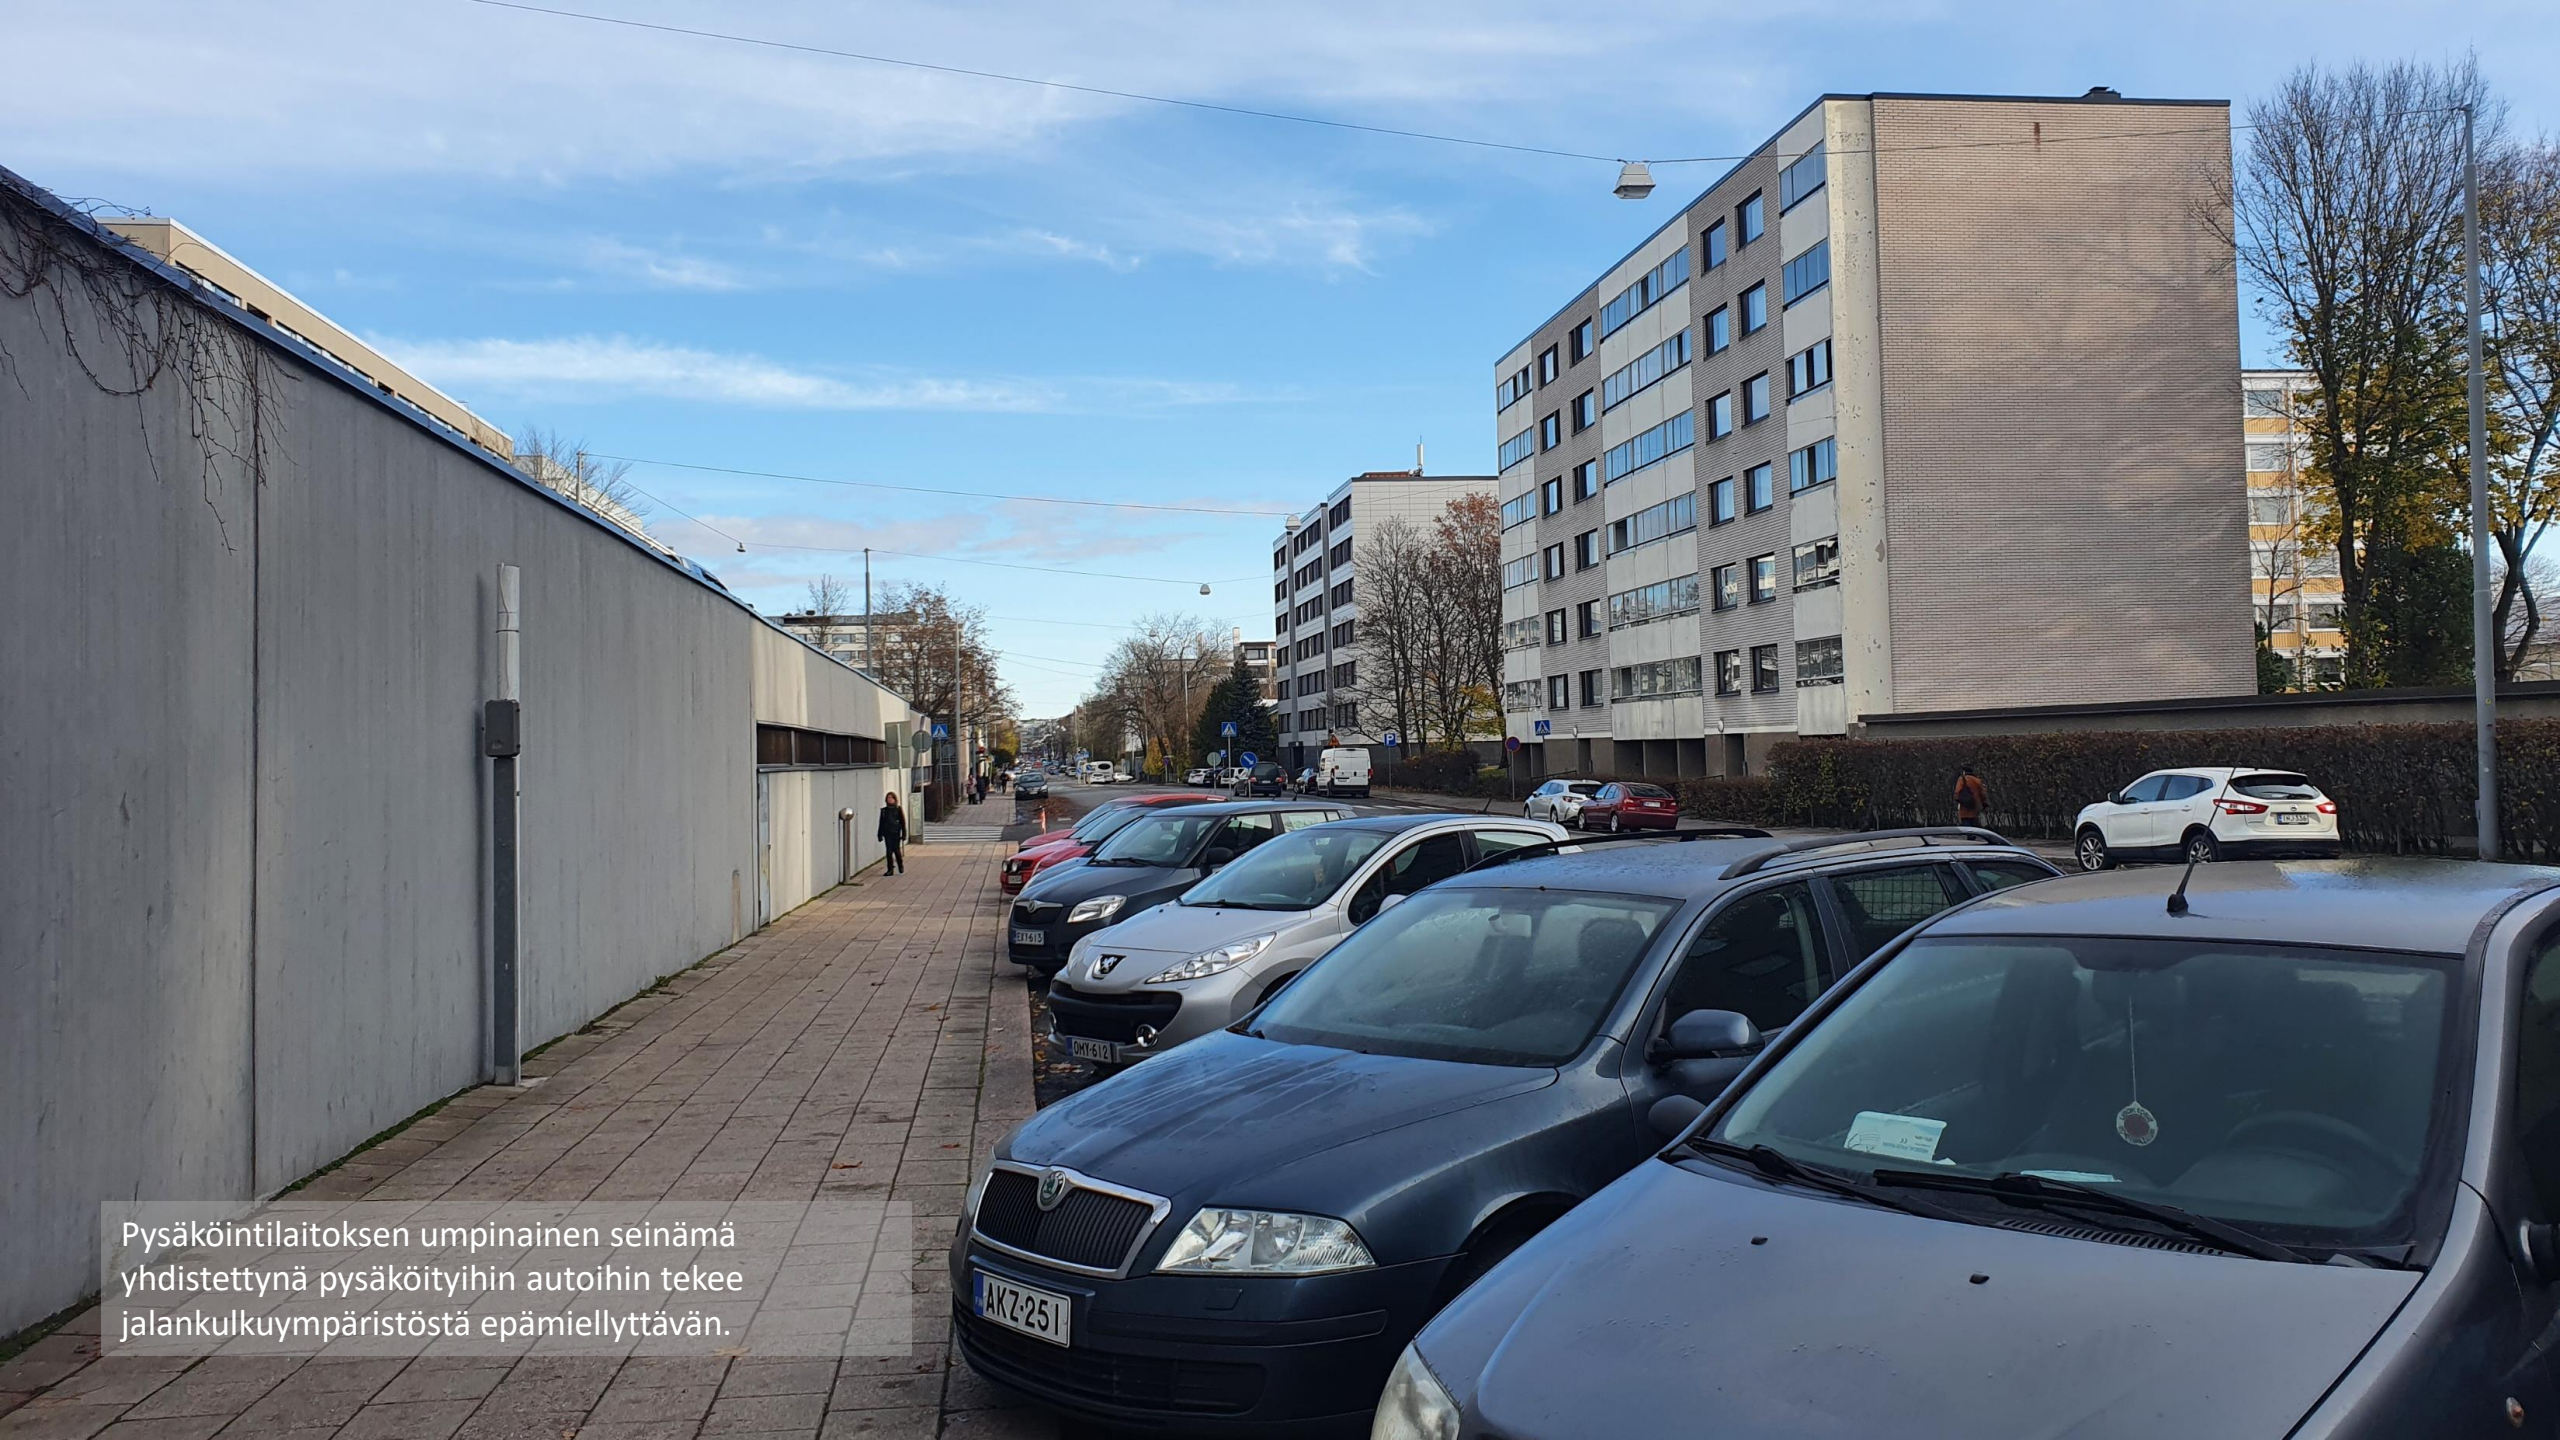
Pysäköintilaitoksen umpinainen seinämä  
yhdistettynä pysäköityihin autoihin tekee  
jalankulkuympäristöstä epämiellyttävän.

- Jalankulkuympäristön viihtyisyyden kannalta on tärkeää myös rajautuminen tontteihin.
- Jalankulutasen elävöittäminen umpinaisten pysäköintilaitosten seinämien kohdalla tai muilla umpinaisilla pinnoilla. Esim. seinämaalaukset, pintamateriaalit, köynnökset ja muut istutukset.
- Olevien liiketilojen avautuminen kadun suuntaan ja katutilaa elävöittävä toiminta.
