# Itäinen pitkäkatu

Arvio kadun kävelyn olosuhteista

Lokakuu 2021 / Marie Nyman, Taneli Pärssinen, Jaana Mäkinen, Stella Aaltonen

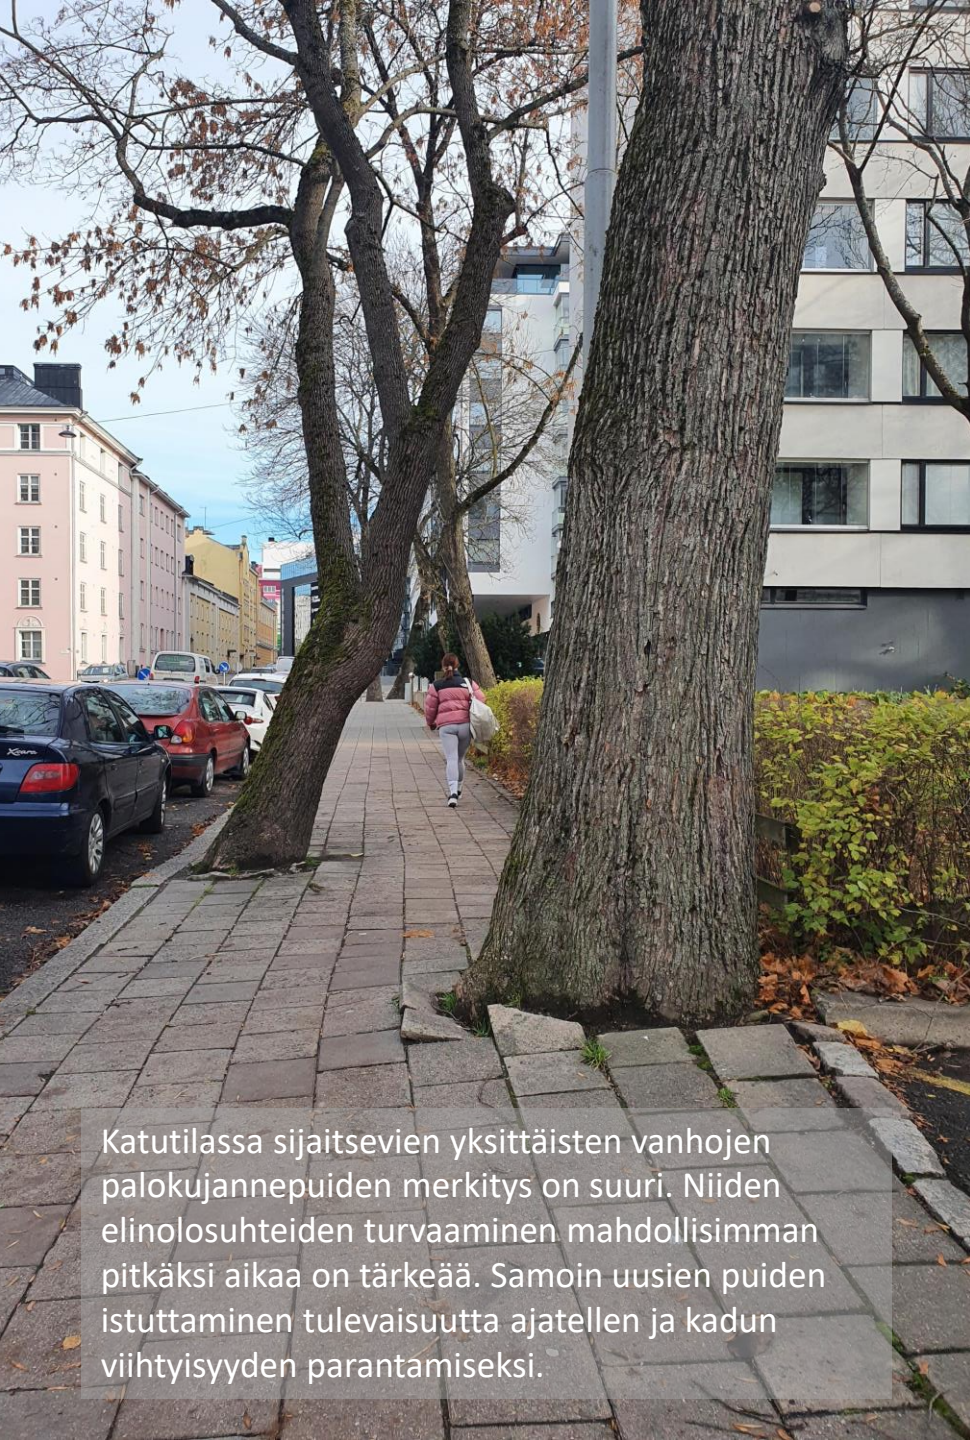
Katutilassa sijaitsevien yksittäisten vanhojen palokujanpuiden merkitys on suuri. Niiden elinolosuhteiden turvaaminen mahdollisimman pitkäksi aikaa on tärkeää. Samoin uusien puiden istuttaminen tulevaisuutta ajatellen ja kadun viihtyisyyden parantamiseksi.

- Nykyisten vanhojen palokujanpuiden elinolosuhteiden varmistaminen siten, että niistä saadaan nauttia mahdollisimman kauan.
- Katuvihreän lisääminen ja erityisesti katupuiden istuttaminen on tärkeää koska muutamat olevat puut ovat todella vanhat ja osa huonokuntoisia.
- Puiden avulla vähennettäisiin epämiellyttäviä aistikokemuksia, kuten liikennemelu ja tuulisuus, ja jäsenneltäisiin paikoin ylileveää katutilaa paremmin. Katupuilla suuri merkitys myös kaupunkiluonnon monimuotoisuuden kannalta.
- Myös tonttien puolella olevilla monimuotoisilla viherkaistoilla ja pihoille avautuvilla näkymillä on merkittävä vaikutus katutilan viihtyisyydelle.

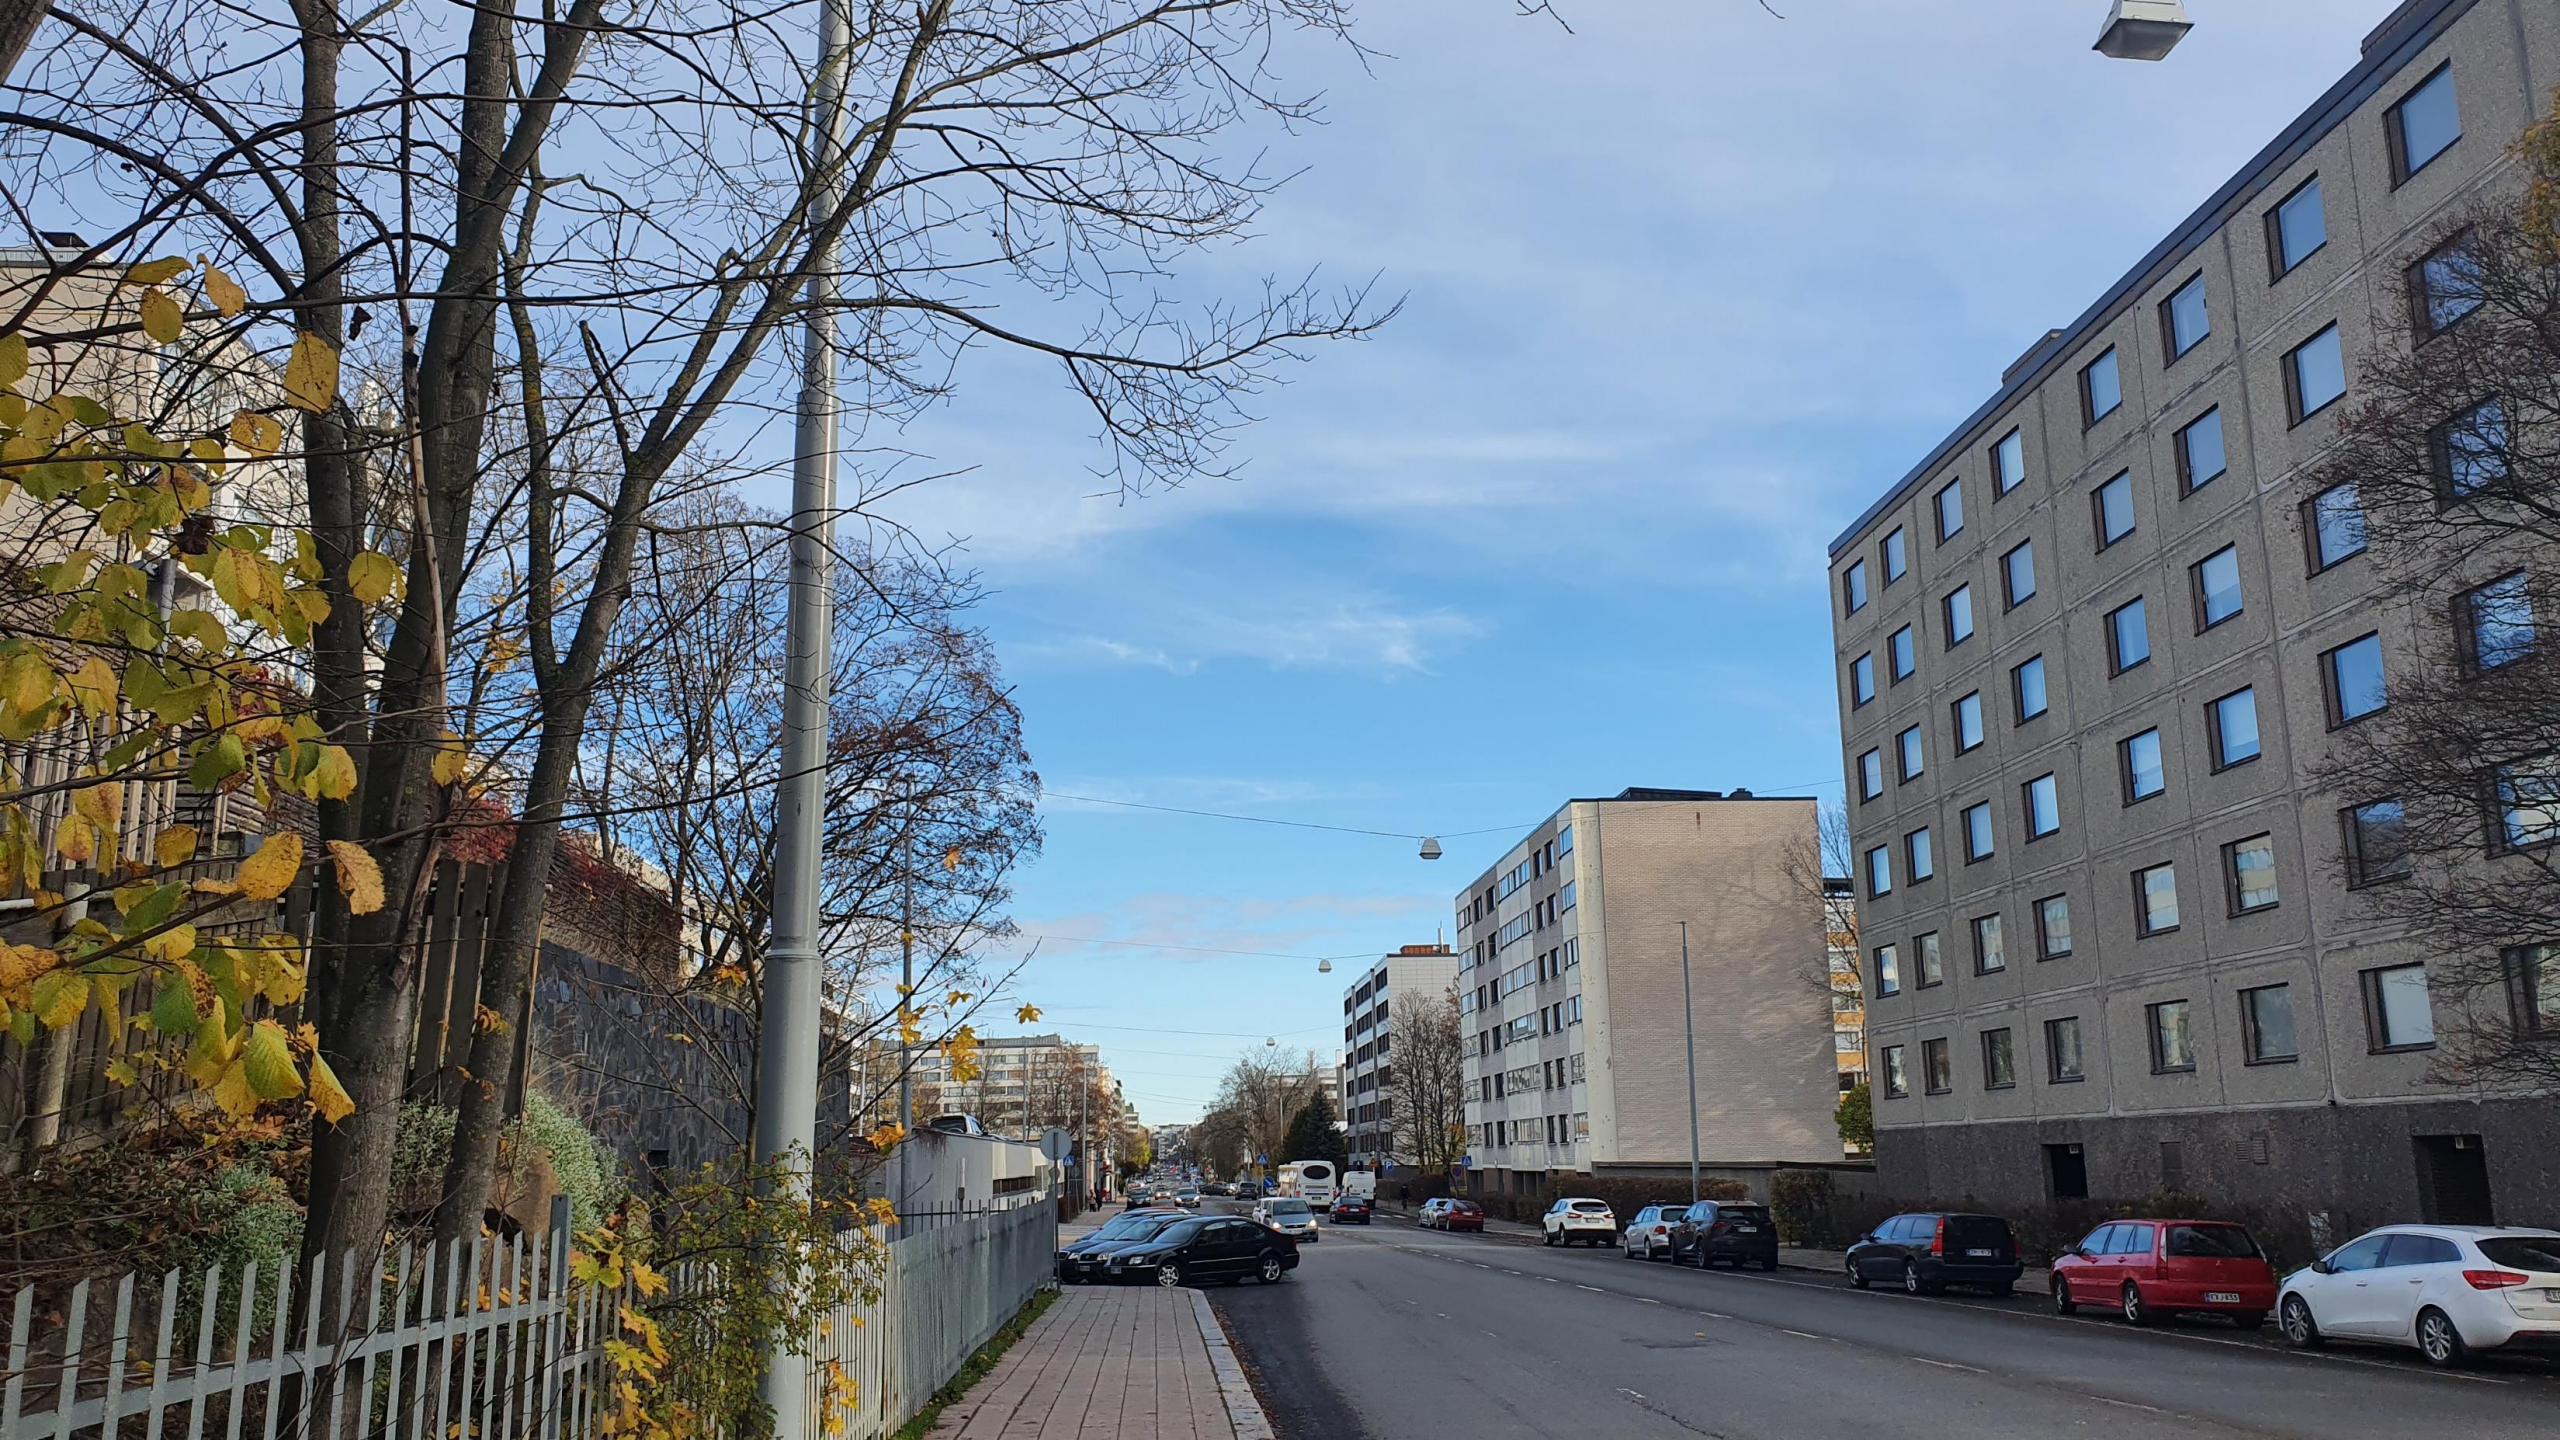
Leveä ajorata myös tekee kaistajärjestelyistä epäselvät.  
Jalankulkuympäristön laajentamista ja viherkaistojen lisäämistä voisi  
tässäkin kohtaa tutkia.

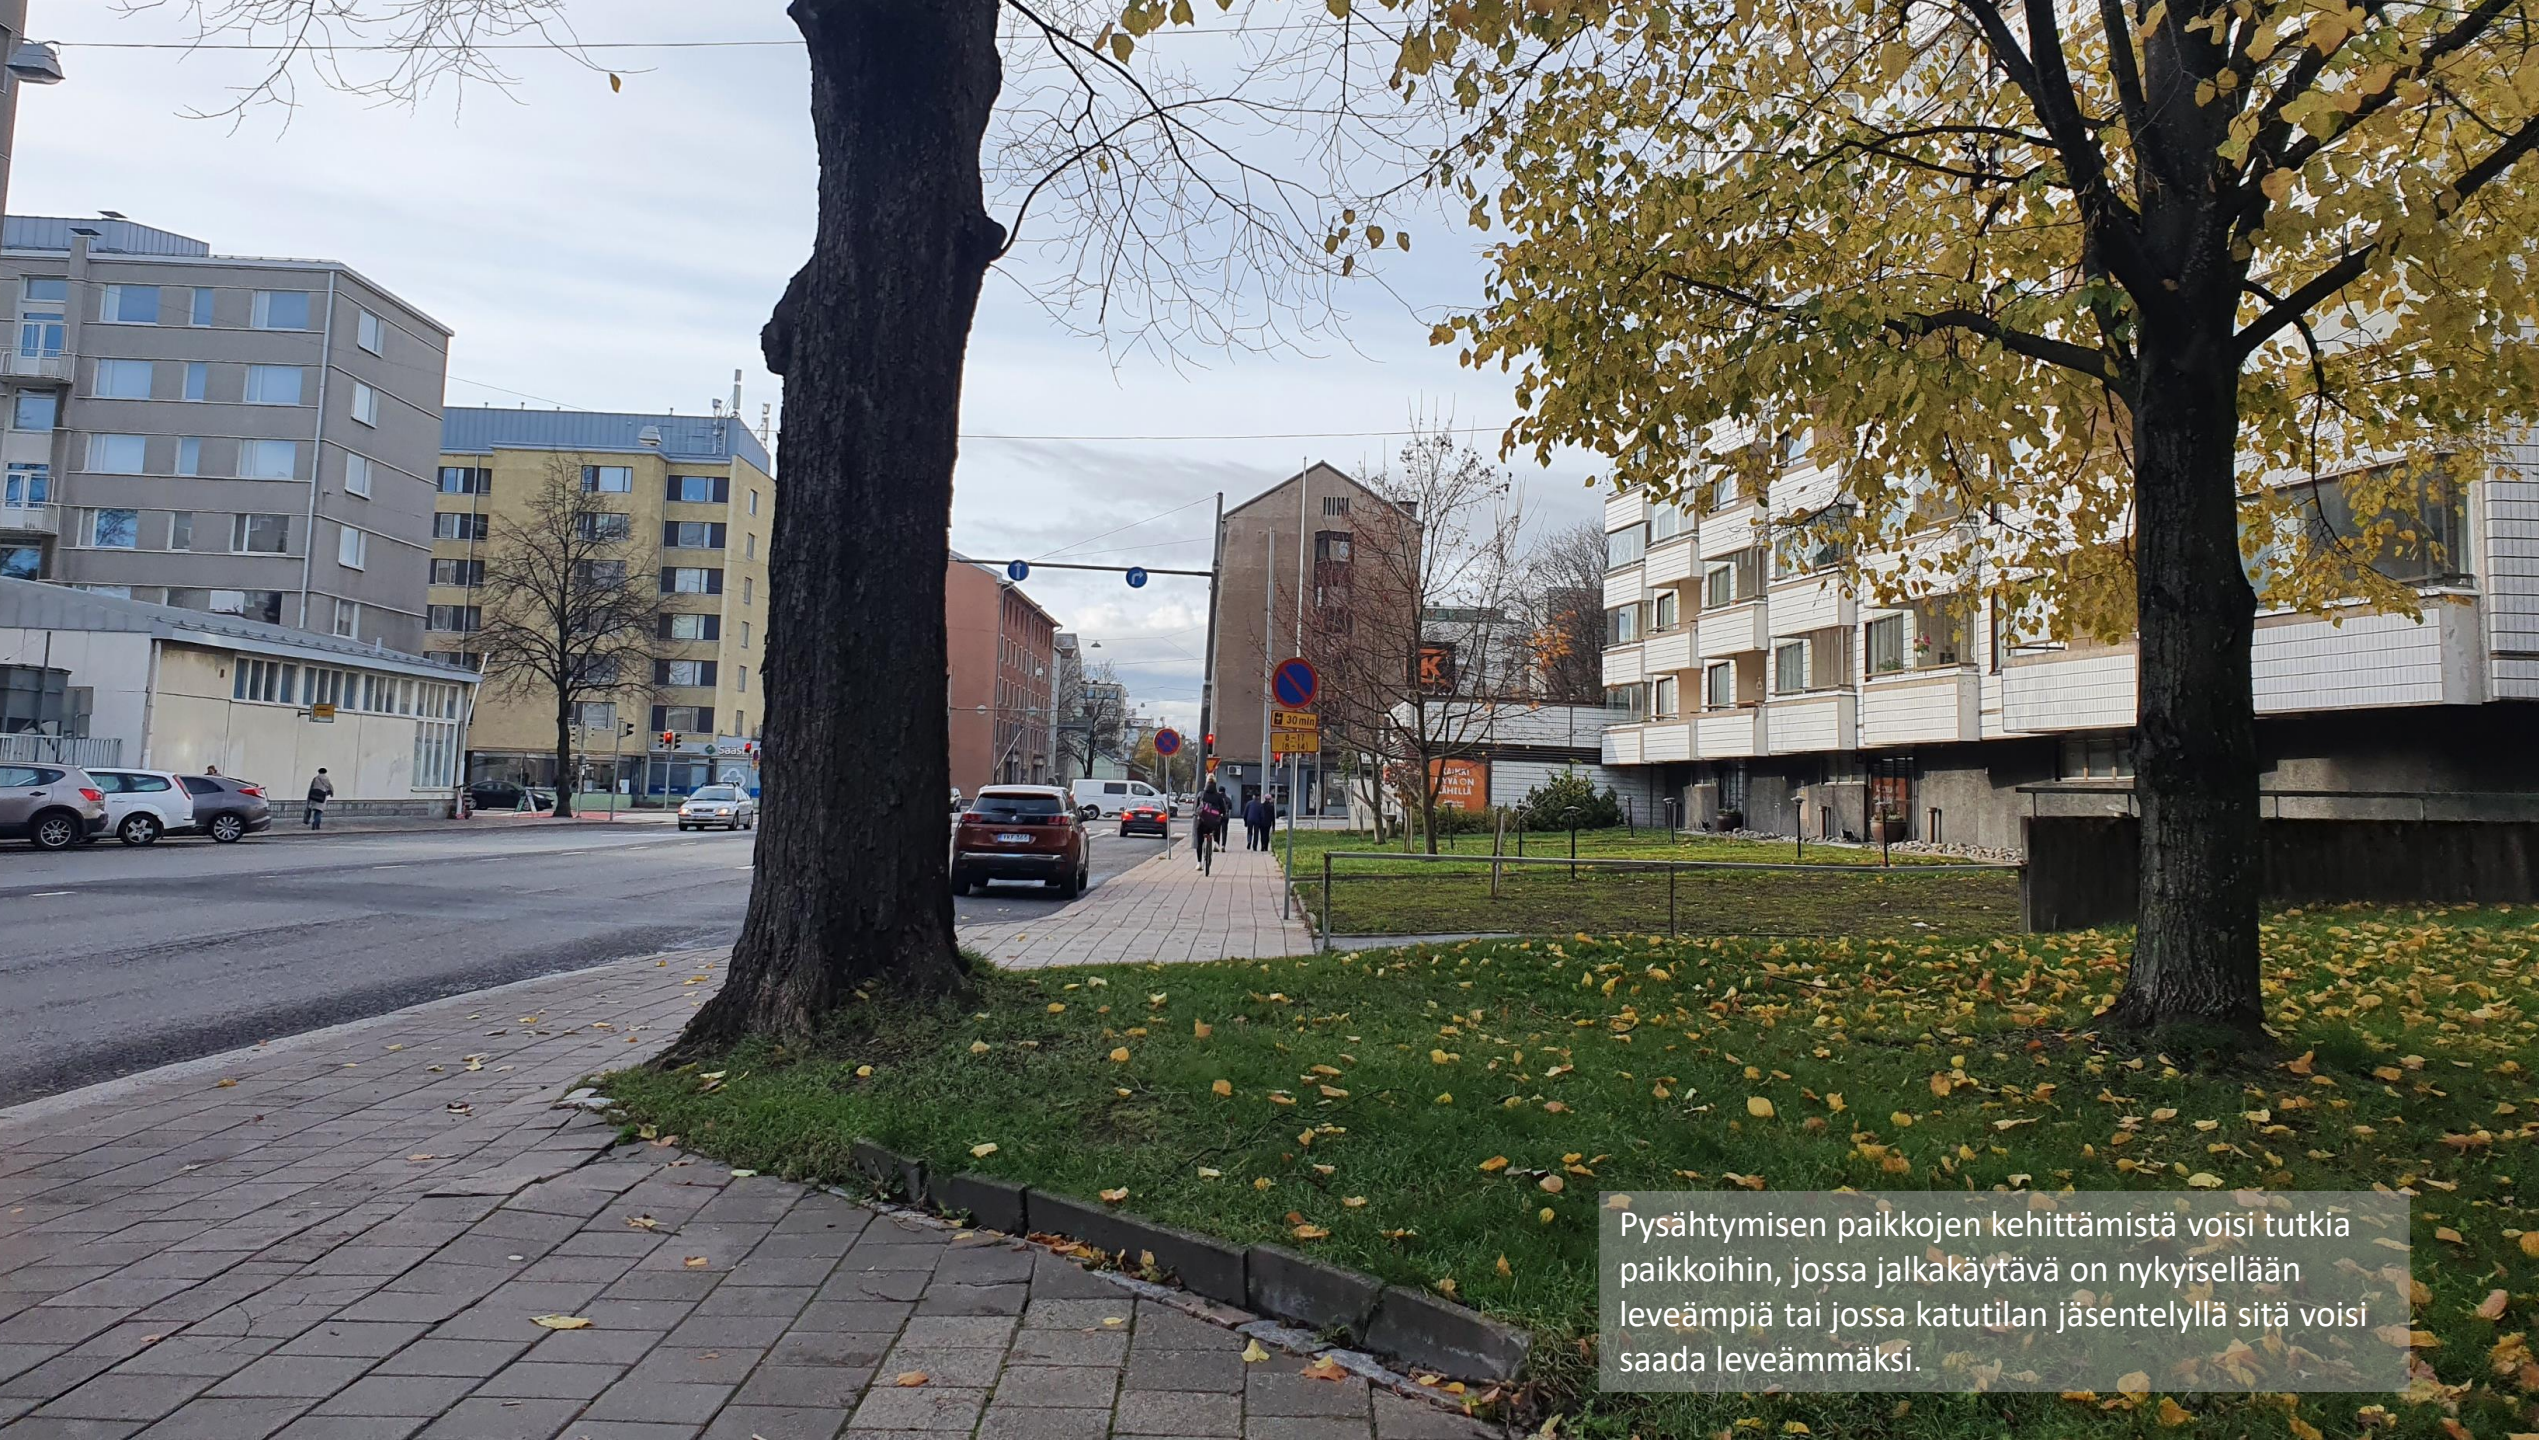
Pysähtymisen paikkojen kehittämistä voisi tutkia paikkoihin, jossa jalkakäytävä on nykyisellään leveämpiä tai jossa katutilan jäsentelyllä sitä voisi saada leveämmäksi.

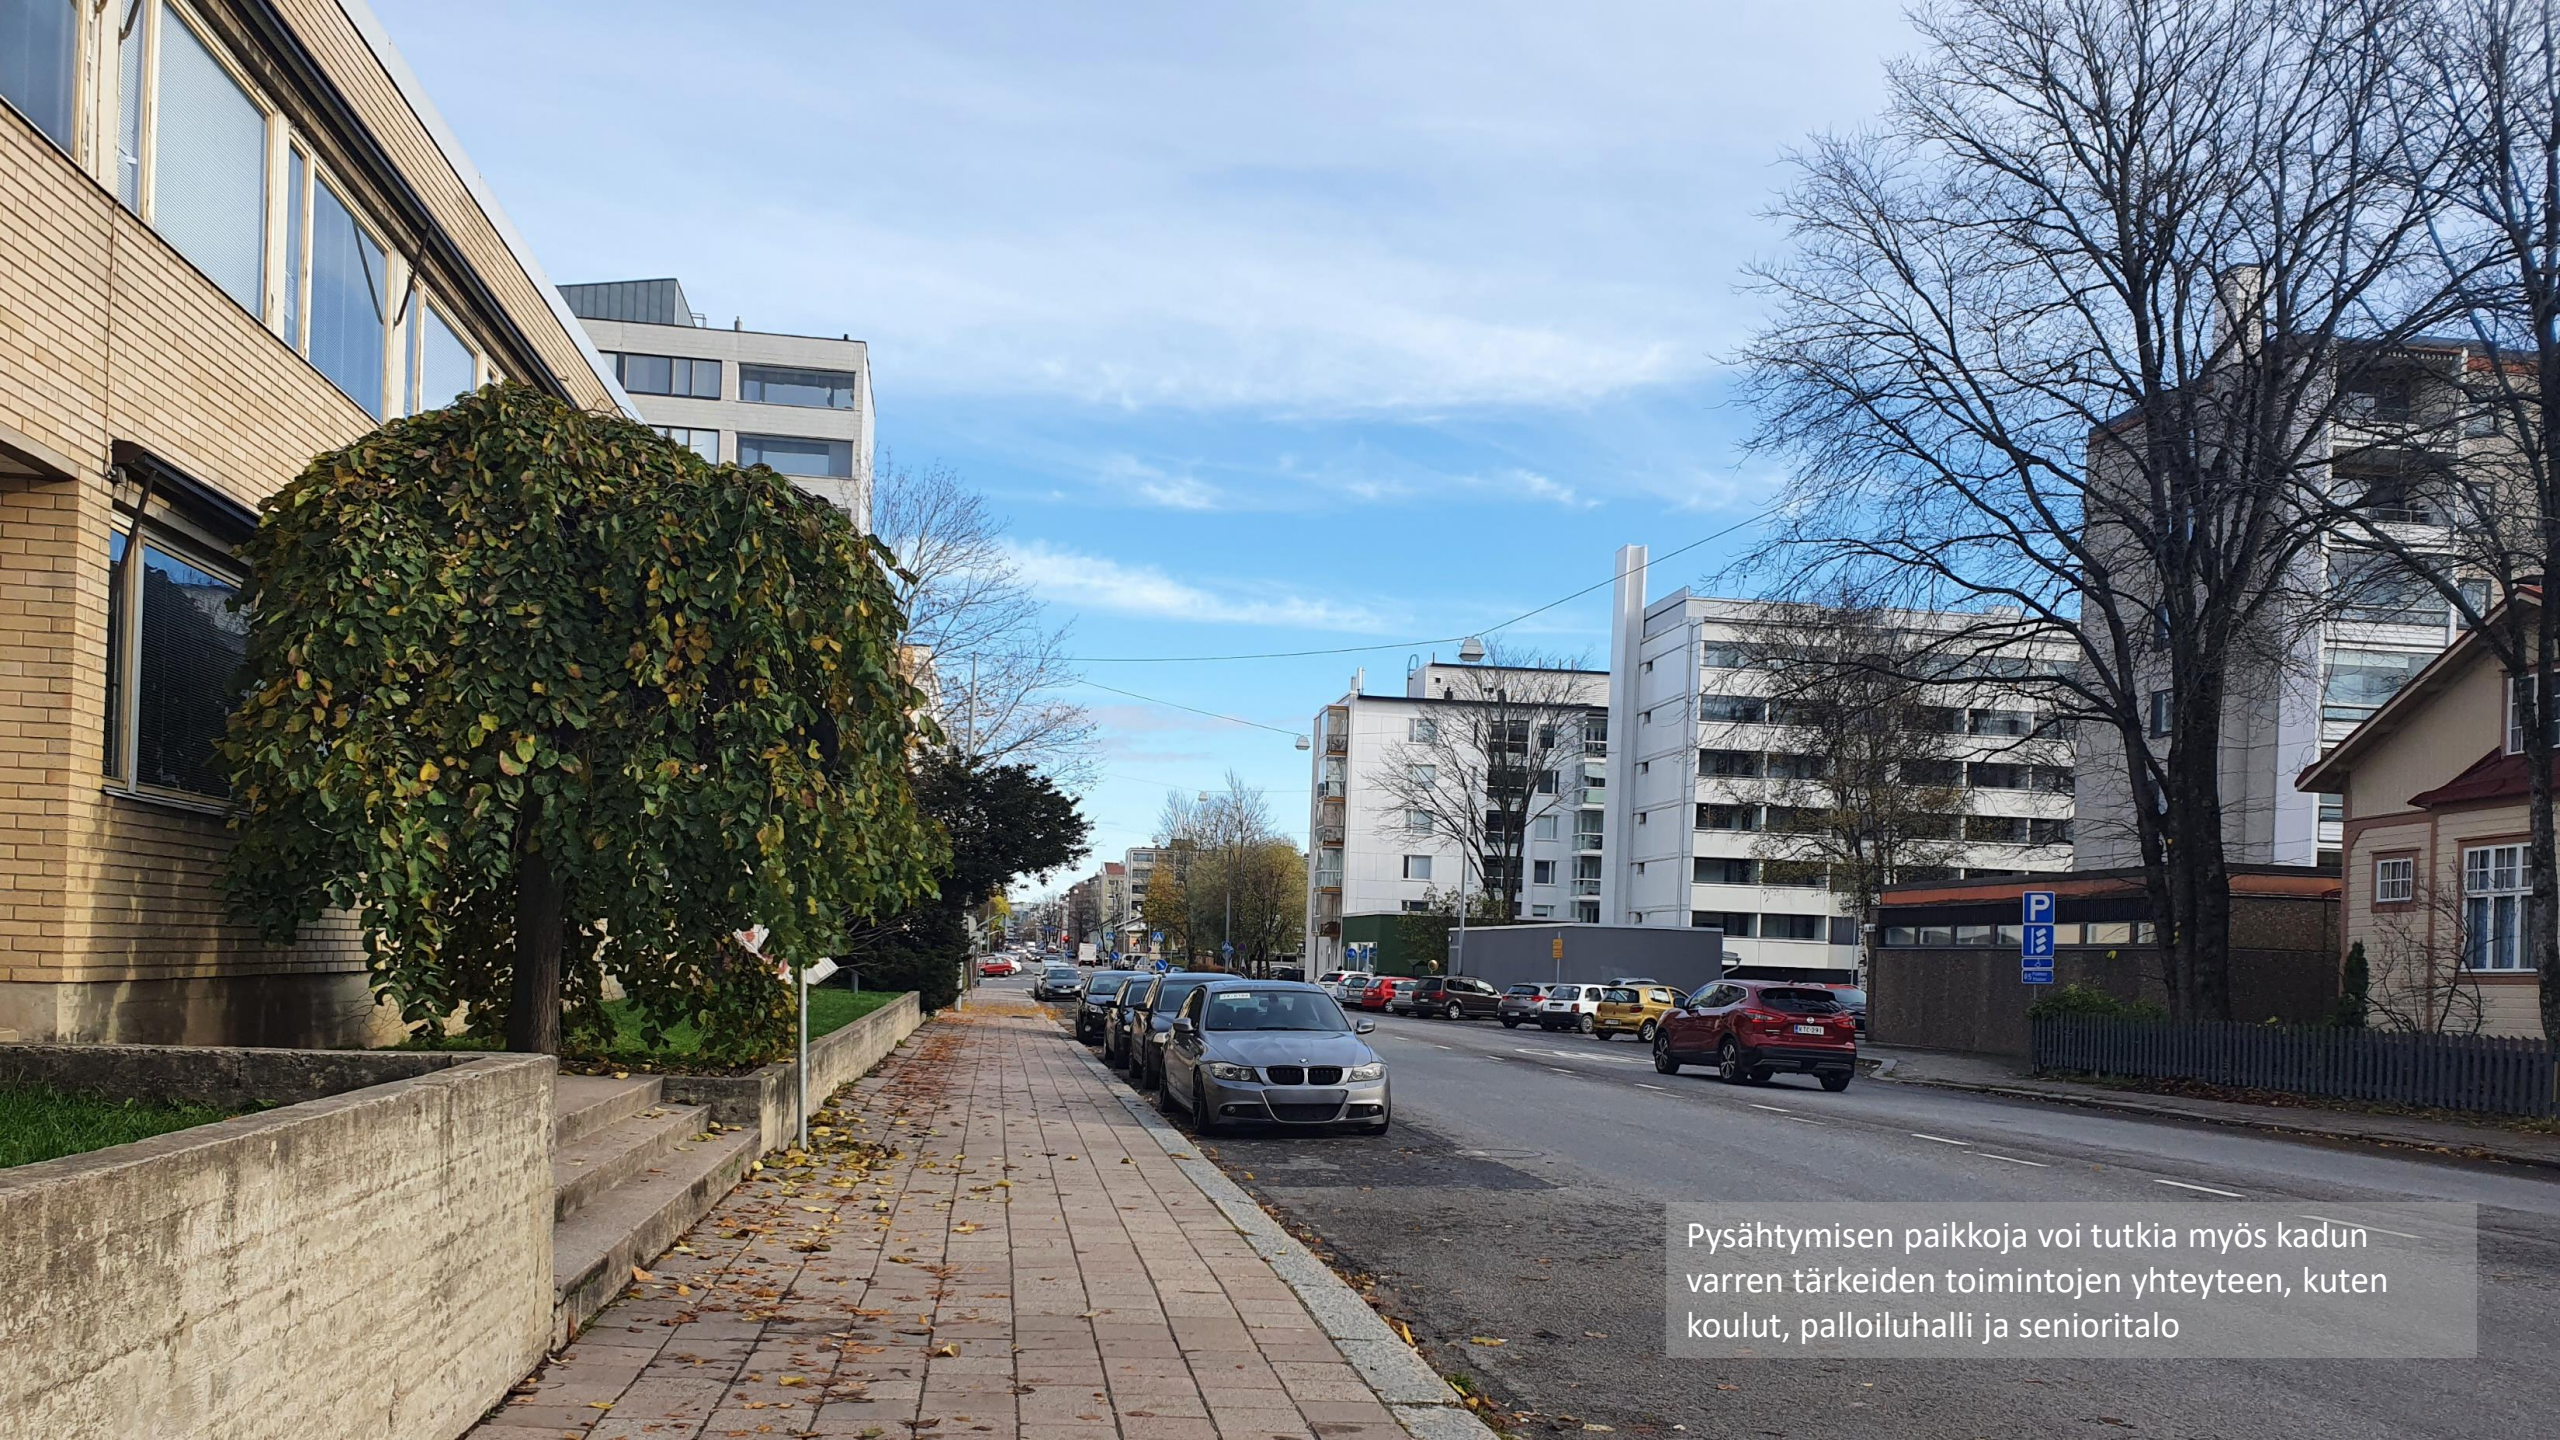
Pysähtymisen paikkoja voi tutkia myös kadun varren tärkeiden toimintojen yhteyteen, kuten koulut, palloiluhalli ja senioritalo

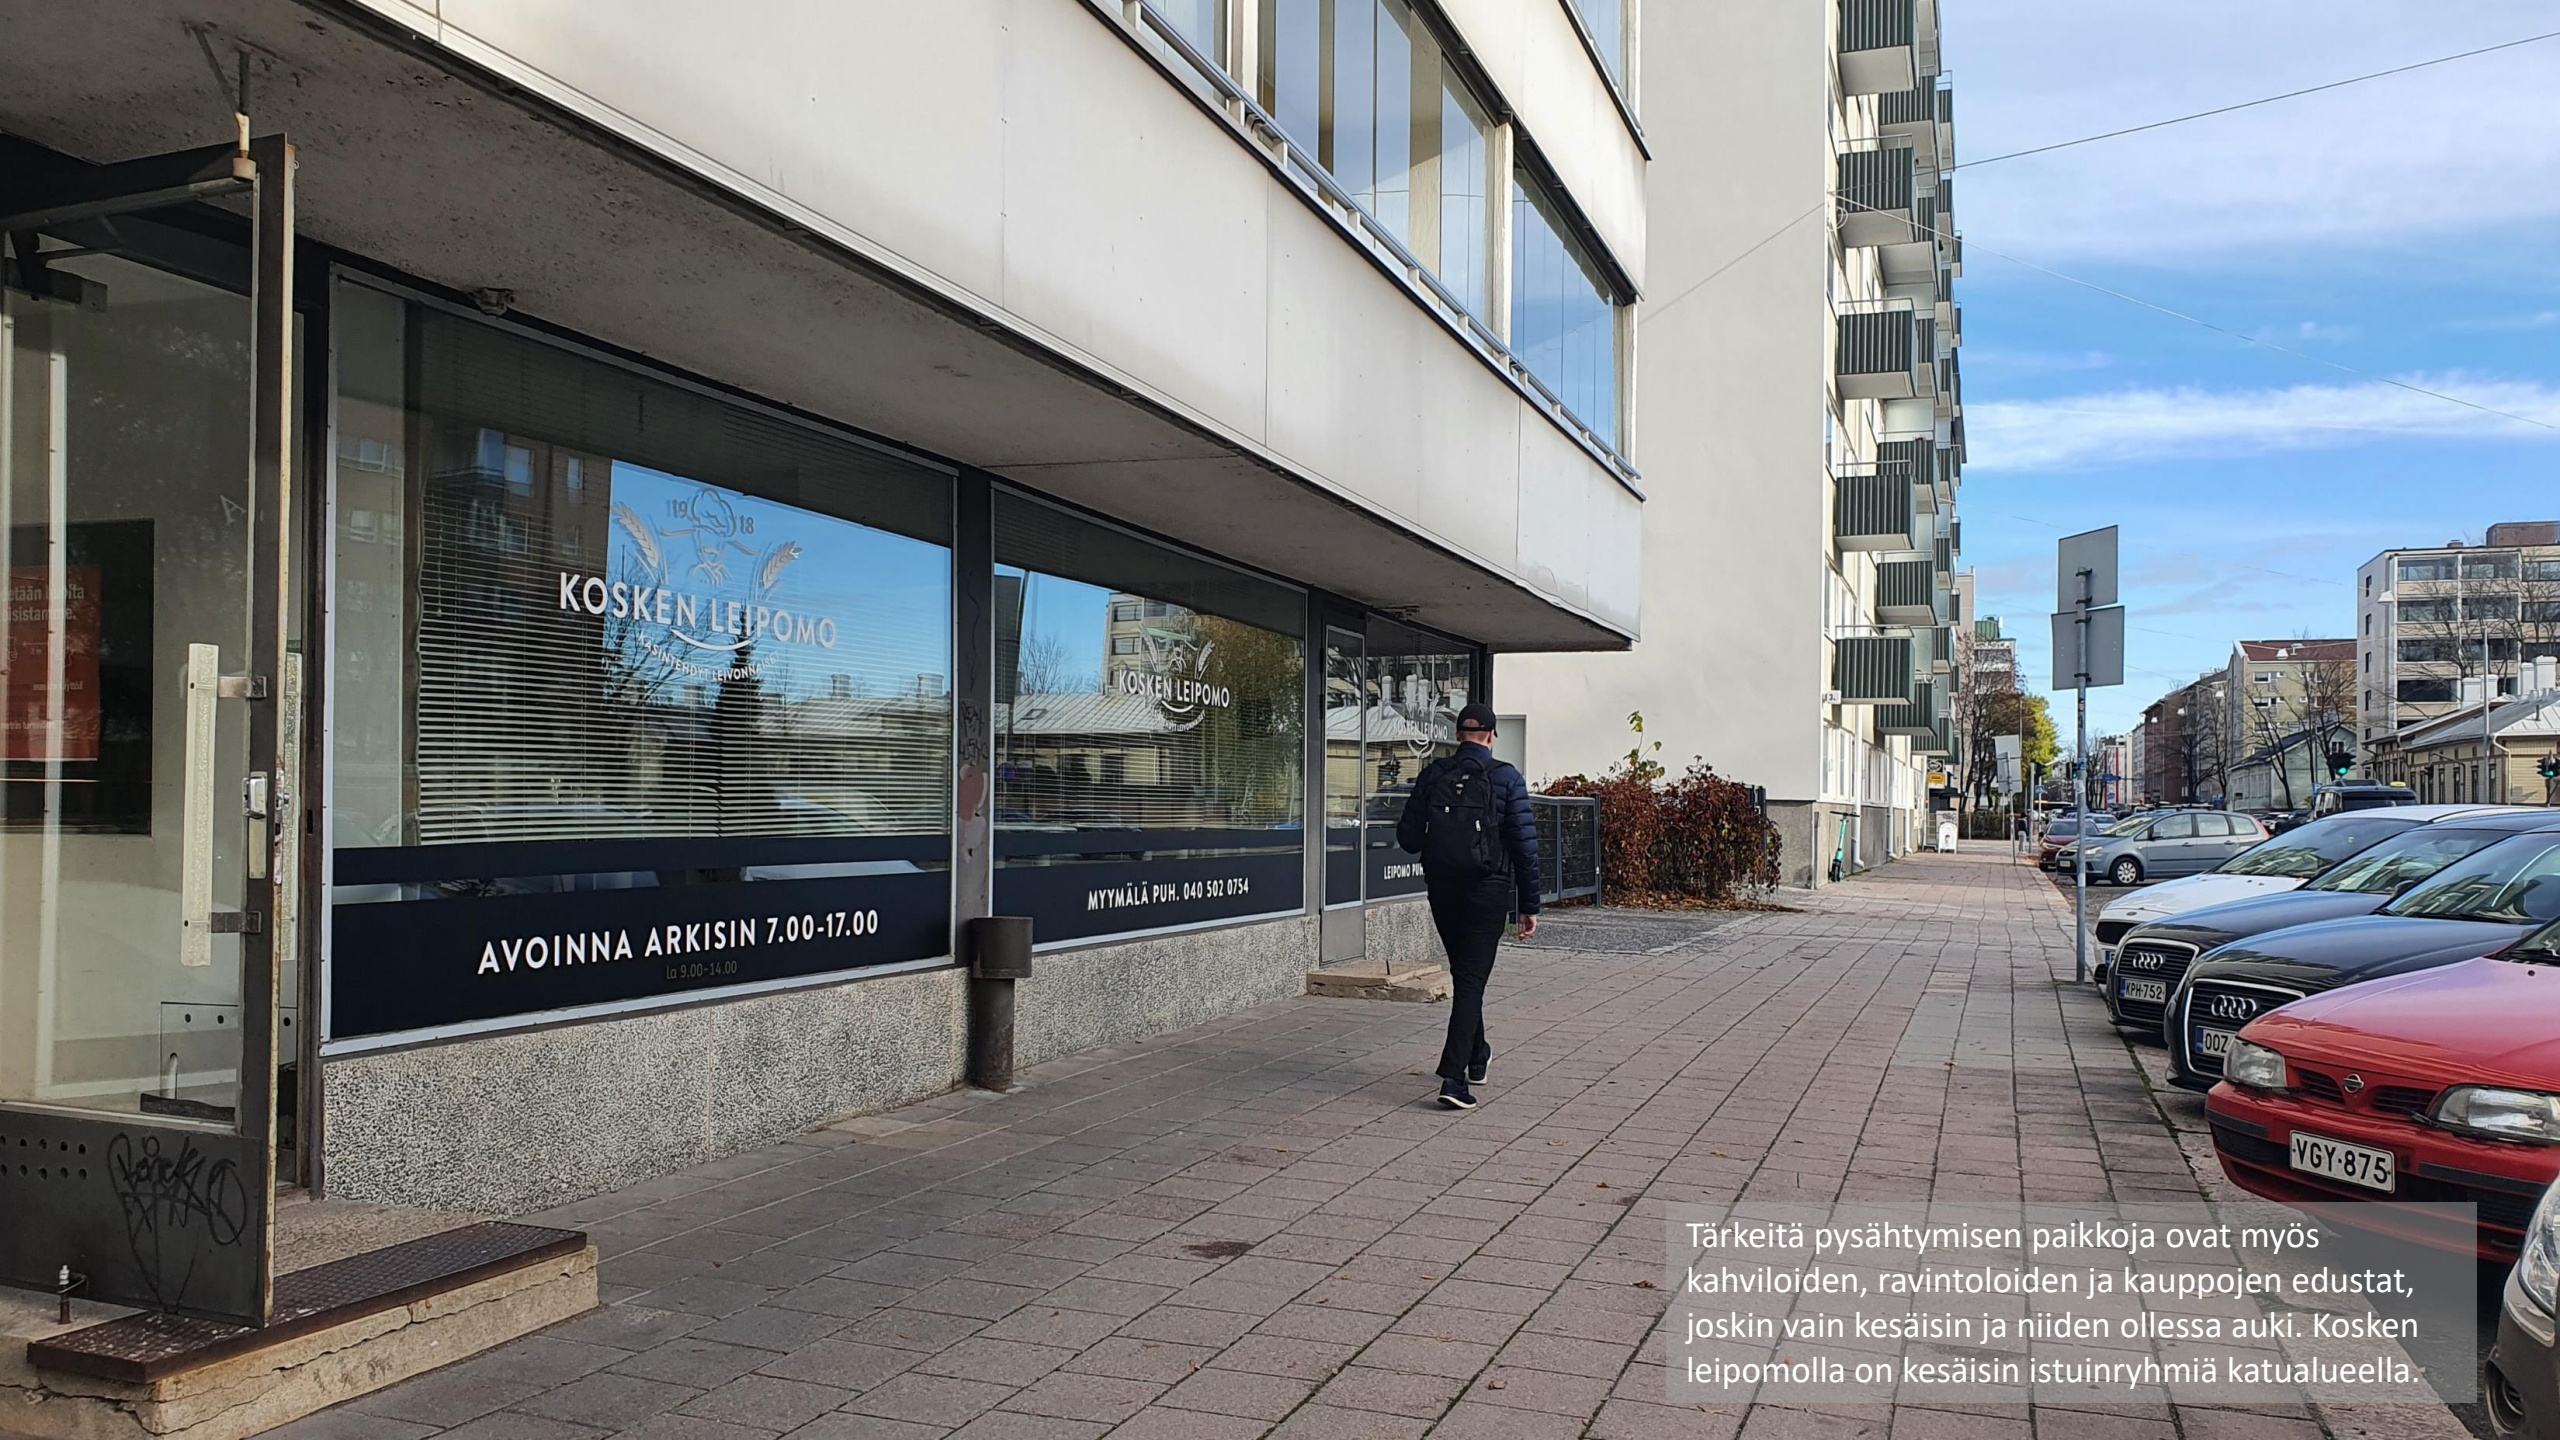
Tärkeitä pysähtymisen paikkoja ovat myös kahviloiden, ravintoloiden ja kauppojen edustat, joskin vain kesäisin ja niiden ollessa auki. Kosken leipomolla on kesäisin istuinryhmiä katualueella.

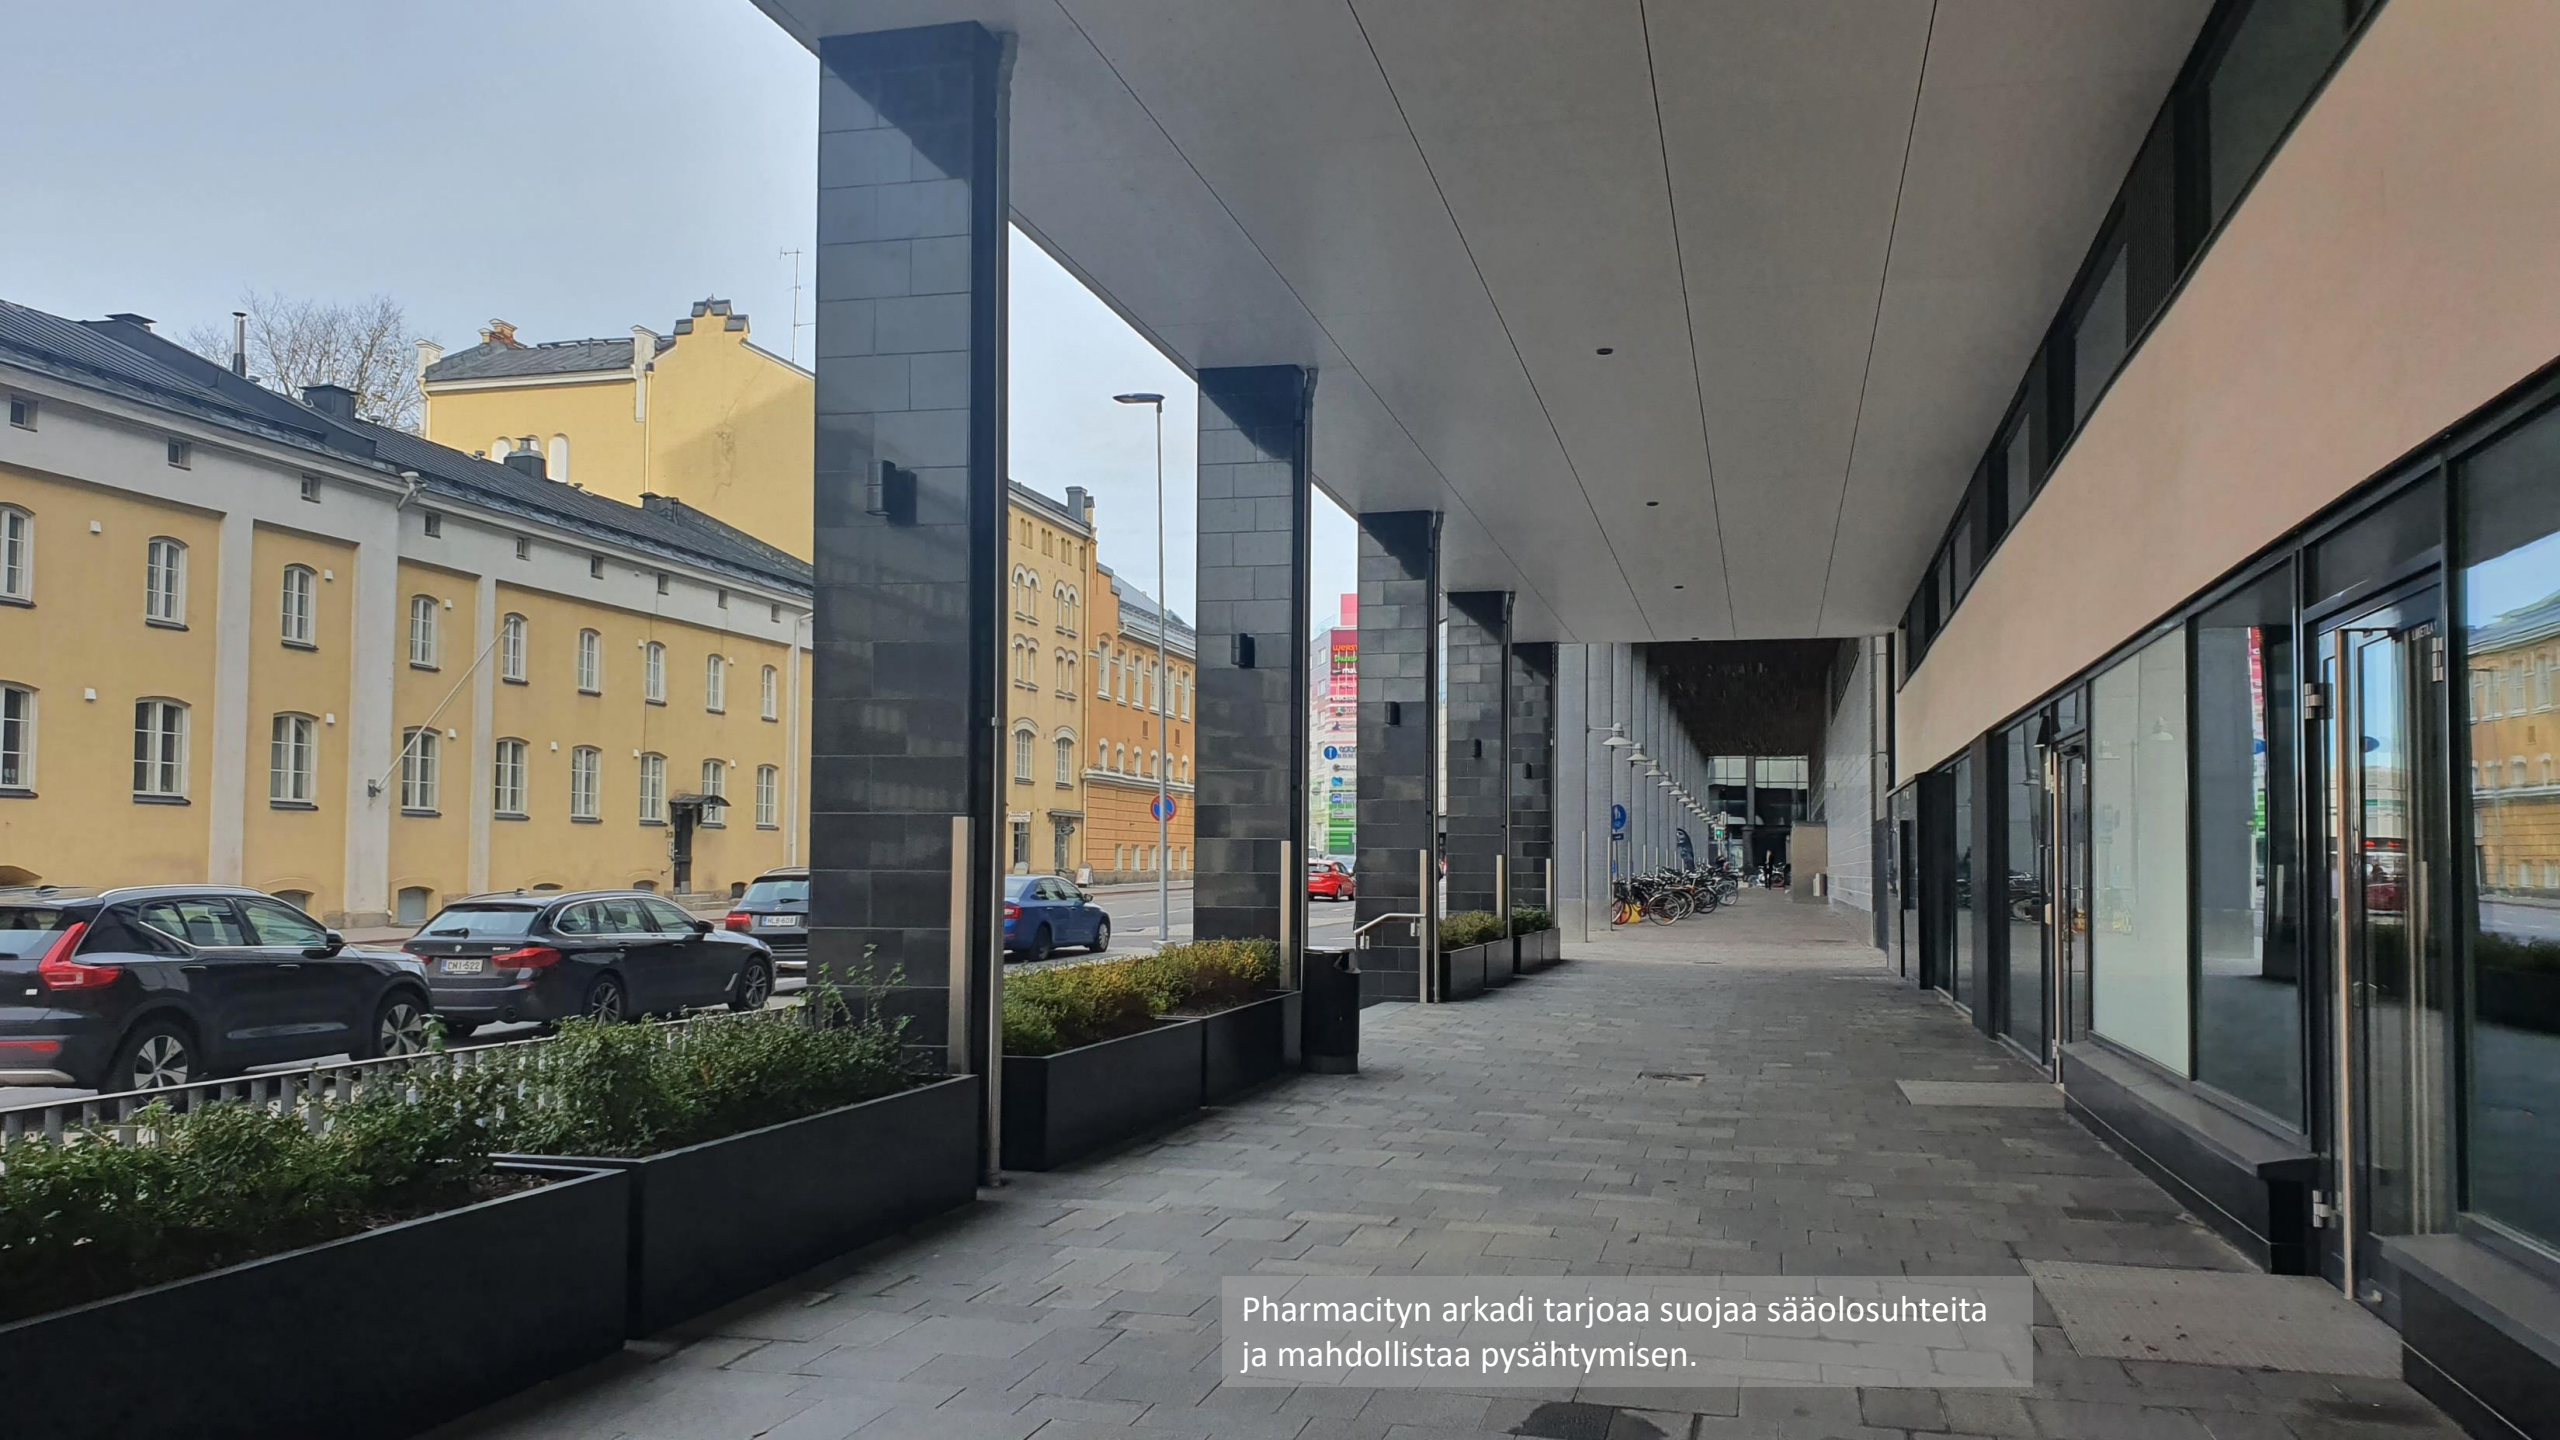
Pharmacityn arkadi tarjoaa suojaa sääolosuhteita ja mahdollistaa pysähtymisen.
